Diagnóstico da Calçada	Qualidade do Serviço	
Endereço: Rua Curitiba, 1588	<b>83</b>	<b>B</b>
Data do Registro: 12/11/2019 09:29:48		
#N/D

Diagnóstico da Calçada	Qualidade do Serviço		Complemento do Diagnóstico
Endereço: Rua Curitiba, 1588 Data do Registro: 12/11/2019 09:29:48 #N/D	83	B

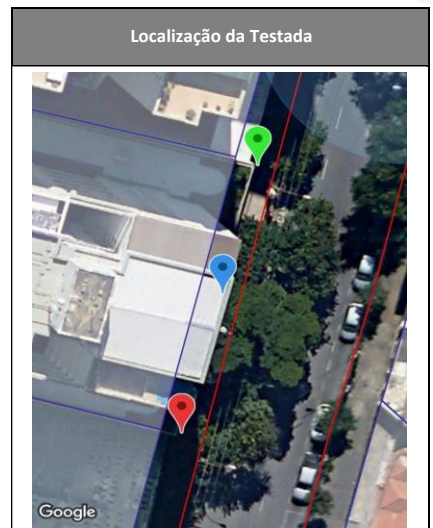
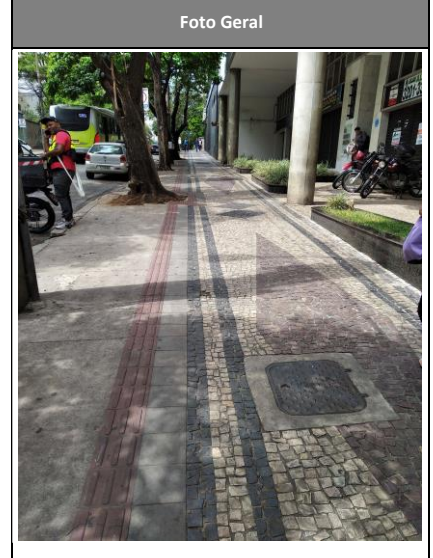
ID	Itens Avaliados	Respostas	Nota
P_1	O Mobiliário urbano está dentro da faixa de serviço de 70 cm ?	Sim	-
P_2	Qual a largura livre do Passeio ?	Acima de 1.50 m	10
P_3	Tipo de revestimento da caçada ?	Pedra Portuguesa	8
P_4	Existência de Buracos ?	Poucos	5
P_5	Condições Gerais do Piso e meio-fio da calçada ?	Ótimo(a)	10
P_6	Presença de desníveis ?	Nenhum	10
P_7	Tem rebaixamento de calçada para Pedestre ?	Não	10
P_8	Possui piso tátil ao longo da Calçada ?	Sim	-
P_9	A calçada Possui Rebaixamento de Veículos correto ?	Sim	10
P_10	Existência de altura livre menor que 2,10 m ?	Não	-
P_11	O Passeio está no padrão da SMPU ?	Não	0
P_12	A testada possui prática de estacionamento sobre o passeio ?	Não	10
P_13	Existe algum dispositivo de Drenagem sobre a calçada ?	Não	0
P_14	Existe PED em frente a testada ?	Não	-
P_15	Existe FTP em frente a testada ?	Não	-
P_16	Classificação geral da calçada pelo pesquisador.	Ótimo(a)	10
