Diagnóstico da Calçada	Qualidade do Serviço	
Endereço: Av. Ivaí, 240	65	C
Data do Registro: 25/11/2019 14:18:00		
Num. Lote CTM: 130079000160

# Lote 1 - Rota: Noroeste

**FRATAR**  
ENGENHARIA CONSULTIVA

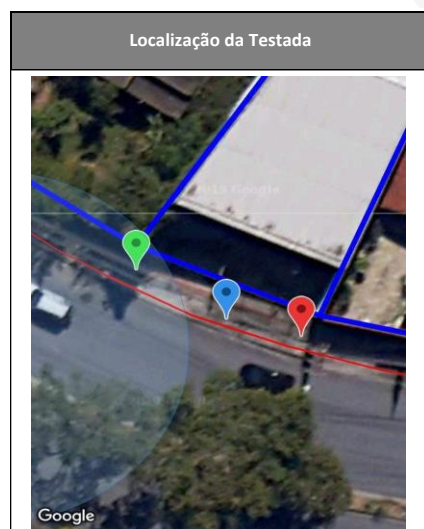
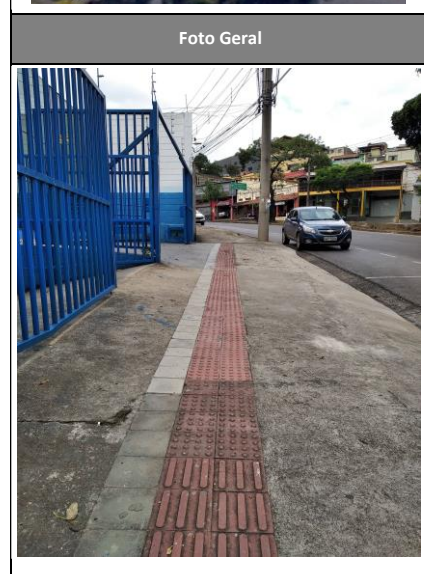
ID	Itens Avaliados	Respostas	Nota
P_1	O Mobiliário urbano está dentro da faixa de serviço de 70 cm ?	Sim	-
P_2	Qual a largura livre do Passeio ?	Acima de 1.50 m	10
P_3	Tipo de revestimento da calçada ?	Concreto	10
P_4	Existência de Buracos ?	Poucos	5
P_5	Condições Gerais do Piso e meio-fio da calçada ?	Regular	5
P_6	Presença de desníveis ?	Nenhum	10
P_7	Tem rebaixamento de calçada para Pedestre ?	Não	10
P_8	Possui piso tátil ao longo da Calçada ?	Sim	-
P_9	A calçada Possui Rebaixamento de Veículos correto ?	Sim	10
P_10	Existência de altura livre menor que 2,10 m ?	Não	-
P_11	O Passeio está no padrão da SMPU ?	Não	0
P_12	A testada possui prática de estacionamento sobre o passeio ?	Sim	0
P_13	Existe algum dispositivo de Drenagem sobre a calçada ?	Não	0
P_14	Existe PED em frente a testada ?	Não	-
P_15	Existe FTP em frente a testada ?	Não	-
P_16	Classificação geral da calçada pelo pesquisador.	Regular	5
