Diagnóstico da Calçada	Qualidade do Serviço	
Endereço: Av. Afonso Pena, s/nº	75	B
Data do Registro: 04/11/2019 10:48:52		
Num. Lote CTM: 10436300010

Diagnóstico da Calçada	Qualidade do Serviço		Complemento do Diagnóstico
Endereço: Av. Afonso Pena, s/nº Data do Registro: 04/11/2019 10:48:52 Num. Lote CTM: 10436300010	75	B

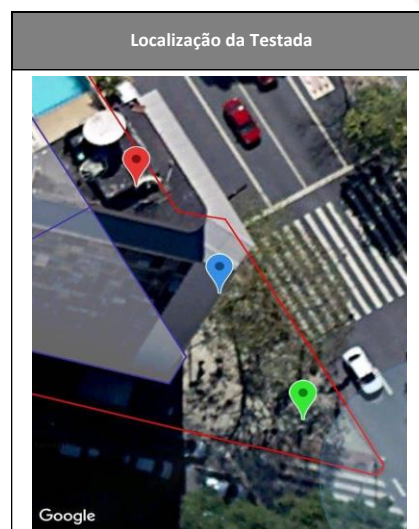
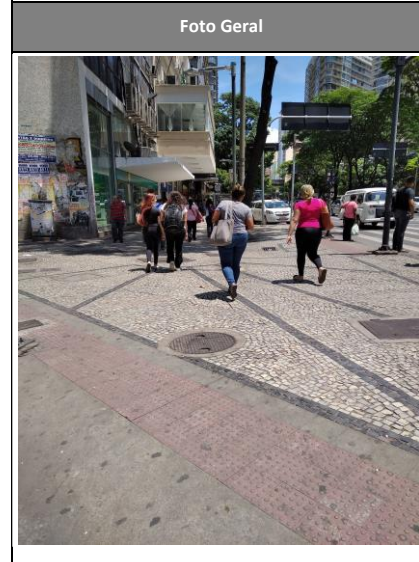
ID	Itens Avaliados	Respostas	Nota
P_1	O Mobiliario urbano está dentro da faixa de serviço de 70 cm ?	Sim	-
P_2	Qual a largura livre do Passeio ?	Acima de 1.50 m	10
P_3	Tipo de revestimento da caçada ?	Pedra Portuguesa	8
P_4	Existencia de Buracos ?	Nenhum	10
P_5	Condições Gerais do Piso e meio-fio da calçada ?	Ótimo(a)	10
P_6	Presença de desníveis ?	Nenhum	10
P_7	Tem rebaixamento de calçada para Pedestre ?	Sim	7
P_8	Possui piso tátil ao longo da Calçada ?	Não	-
P_9	A calçada Possui Rebaixamento de Veiculos correto ?	N.A	0
P_10	Existencia de altura livre menor que 2,10 m ?	Não	-
P_11	O Passeio está no padrao da SMPU ?	Não	0
P_12	A testada possui prática de estacionamento sobre o passeio ?	Não	10
P_13	Existe algum dispositivo de Drenagem sobre a calçada ?	Sim	0
P_14	Existe PED em frente a testada ?	Não	-
P_15	Existe FTP em frente a testada ?	Sim	-
P_16	Classificação geral da calçada pelo pesquisador.	Ótimo(a)	10

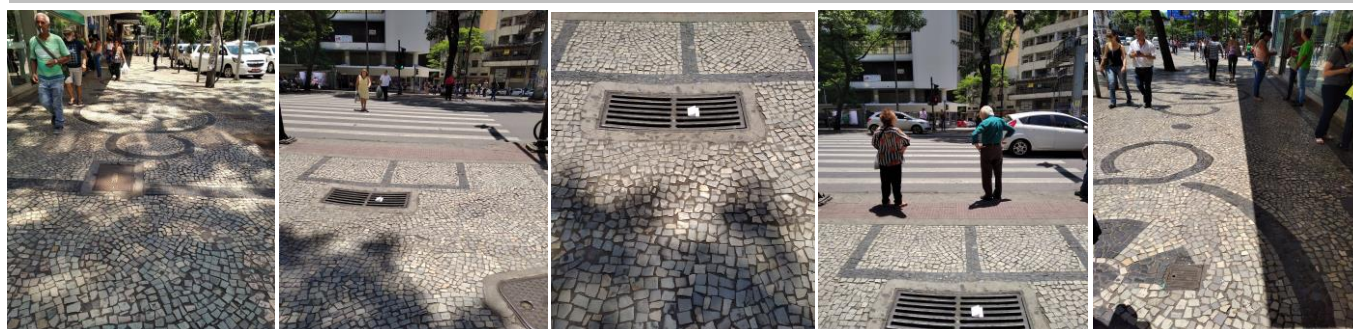
Fotos Complementares - Detalhes do Passeio

ID	Itens Avaliados	Respostas	Nota
P_7_1	Qual tipo do Rebaixo ?	Rebaixo Tipo 1 (trapézio)	0
P_7_1_1	Se for do Tipo 1, Passeio possui largura livre de 1,2 m ?	Sim	0
P_7_1_2	Se for do Tipo 1, O rebaixo tem abas conforme a norma ?	Não	-1
P_7_2	A rampa do rebaixo tem Inclinação da norma (8,33%) ?	Sim	0
P_7_3	O rebaixo possui piso tátil ?	Tem só piso de alerta	-1
P_7_3_1	O piso tátil de alerta e direcional do rebaixo está conforme a norma ?	Não	-1
P_8_1	O piso tátil está no eixo da faixa livre ?	0	0
P_8_2	Se tem uma leve mudança de direção está conforme a norma ?	0	0
P_8_3	Se tem mudança de direção de 90º ou maior está conforme a norma ?	0	0
P_8_4	Se tem mudança de direção de três faixas direcionais está conforme a norma ?	0	0
P_8_5	Se tem mudança de direção de quatro faixas direcionais está conforme a norma?	0	0
P_8_6	Tem piso tátil em pontos de ônibus conforme a norma?	0	0
P_8_7	O piso tátil tem conexão com os lotes vizinhos?	0	0

P_8_8	O piso tátil está em boas condições aparentes?	0	0
P_8_9	O piso tátil apresenta desenho com bom senso?	0	0
P_13_1	Dispositivo de Drenagem está devidamente instalado e bem conservado?	Sim	0
P_13_2	Dispositivo de Drenagem oferece risco para caminamento seguro de pedestre?	Não	0
