Diagnóstico da Calçada	Qualidade do Serviço	
Endereço: Av. João Pinheiro, 342	70	C
Data do Registro: 02/11/2019 08:58:21		
Num. Lote CTM: 10252900030

Diagnóstico da Calçada	Qualidade do Serviço		Complemento do Diagnóstico
Endereço: Av. João Pinheiro, 342 Data do Registro: 02/11/2019 08:58:21 Num. Lote CTM: 10252900030	70	C

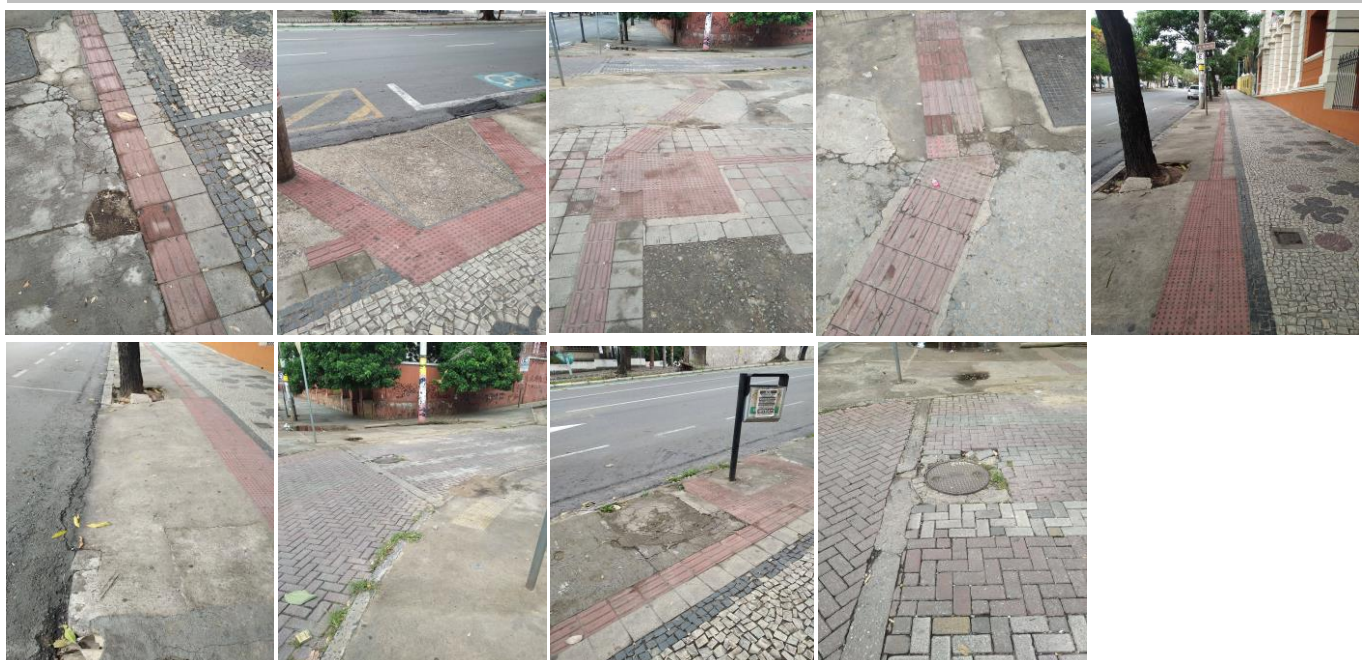
Fotos Complementares - Detalhes do Passeio

ID	Itens Avaliados	Respostas	Nota
P_1	O Mobiliário urbano está dentro da faixa de serviço de 70 cm ?	Sim	-
P_2	Qual a largura livre do Passeio ?	Acima de 1.50 m	10
P_3	Tipo de revestimento da calçada ?	Pedra Portuguesa	8
P_4	Existência de Buracos ?	Poucos	5
P_5	Condições Gerais do Piso e meio-fio da calçada ?	Ótimo(a)	0
P_6	Presença de desníveis ?	Nenhum	7
P_7	Tem rebaixamento de calçada para Pedestre ?	Sim	10
P_8	Possui piso tátil ao longo da Calçada ?	Sim	-
P_9	A calçada Possui Rebaixamento de Veículos correto ?	Não	0
P_10	Existência de altura livre menor que 2,10 m ?	Não	-
P_11	O Passeio está no padrão da SMPU ?	Não	0
P_12	A testada possui prática de estacionamento sobre o passeio ?	Não	10
P_13	Existe algum dispositivo de Drenagem sobre a calçada ?	Não	0
P_14	Existe PED em frente a testada ?	Não	-
P_15	Existe FTP em frente a testada ?	Sim	-
P_16	Classificação geral da calçada pelo pesquisador.	Ótimo(a)	0
