Lote 1 - Rota: Padre Pedro Pinto

Diagnóstico da Calçada	Qualidade do Serviço	
Endereço: Rua Padre Pedro Pinto, 2360	53	C
Data do Registro: 21/11/2019 11:42:37		
Num. Lote CTM: 190589100140

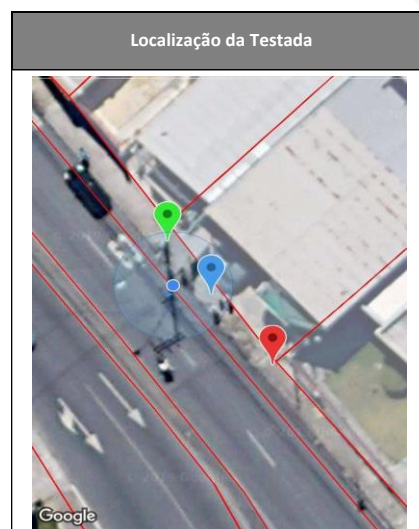
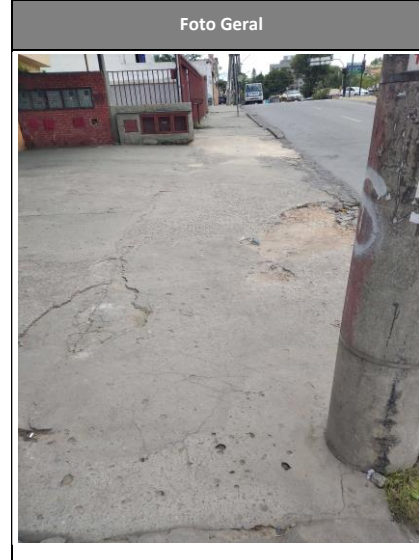
ID	Itens Avaliados	Respostas	Nota
P_1	O Mobiliário urbano está dentro da faixa de serviço de 70 cm ?	Sim	-
P_2	Qual a largura livre do Passeio ?	Acima de 1.50 m	10
P_3	Tipo de revestimento da calçada ?	Concreto	10
P_4	Existência de Buracos ?	Poucos	5
P_5	Condições Gerais do Piso e meio-fio da calçada ?	Péssimo	0
P_6	Presença de desníveis ?	Médio	3
P_7	Tem rebaixamento de calçada para Pedestre ?	Não	10
P_8	Possui piso tátil ao longo da Calçada ?	Não	-
P_9	A calçada Possui Rebaixamento de Veículos correto ?	Não	0
P_10	Existência de altura livre menor que 2,10 m ?	Não	-
P_11	O Passeio está no padrão da SMPU ?	Não	0
P_12	A testada possui prática de estacionamento sobre o passeio ?	Não	10
P_13	Existe algum dispositivo de Drenagem sobre a calçada ?	Não	0
P_14	Existe PED em frente a testada ?	Não	-
P_15	Existe FTP em frente a testada ?	Não	-
P_16	Classificação geral da calçada pelo pesquisador.	Regular	5
