Diagnóstico da Calçada	Qualidade do Serviço	
Endereço: Rua Curitiba, 1544	<b>78</b>	<b>B</b>
Data do Registro: 12/11/2019 09:27:13		
#N/D

Diagnóstico da Calçada	Qualidade do Serviço		Complemento do Diagnóstico
Endereço: Rua Curitiba, 1544 Data do Registro: 12/11/2019 09:27:13 #N/D	78	B

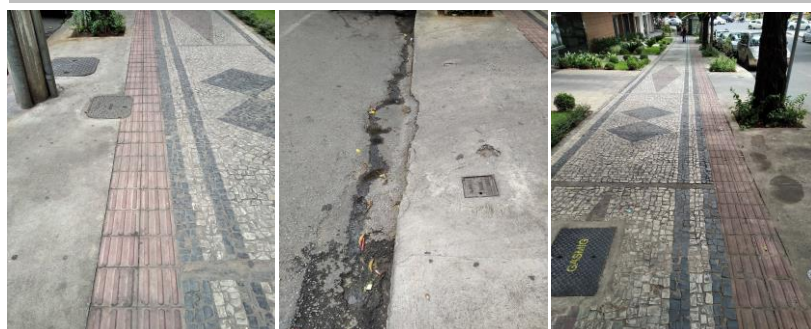
Fotos Complementares - Detalhes do Passeio

ID	Itens Avaliados	Respostas	Nota
P_1	O Mobiliário urbano está dentro da faixa de serviço de 70 cm ?	Sim	-
P_2	Qual a largura livre do Passeio ?	Acima de 1.50 m	10
P_3	Tipo de revestimento da calçada ?	Pedra Portuguesa	8
P_4	Existência de Buracos ?	Nenhum	10
P_5	Condições Gerais do Piso e meio-fio da calçada ?	Ótimo(a)	10
P_6	Presença de desníveis ?	Nenhum	10
P_7	Tem rebaixamento de calçada para Pedestre ?	Não	10
P_8	Possui piso tátil ao longo da Calçada ?	Sim	-
P_9	A calçada Possui Rebaixamento de Veículos correto ?	Não	0
P_10	Existência de altura livre menor que 2,10 m ?	Não	-
P_11	O Passeio está no padrão da SMPU ?	Não	0
P_12	A testada possui prática de estacionamento sobre o passeio ?	Não	10
P_13	Existe algum dispositivo de Drenagem sobre a calçada ?	Não	0
P_14	Existe PED em frente a testada ?	Não	-
P_15	Existe FTP em frente a testada ?	Não	-
P_16	Classificação geral da calçada pelo pesquisador.	Ótimo(a)	10
