Diagnóstico da Calçada	Qualidade do Serviço	
Endereço: Av. Nossa Sra. Do Carmo, 2080	48	D
Data do Registro: 12/11/2019 10:50:01		
Num. Lote CTM: 91179100190

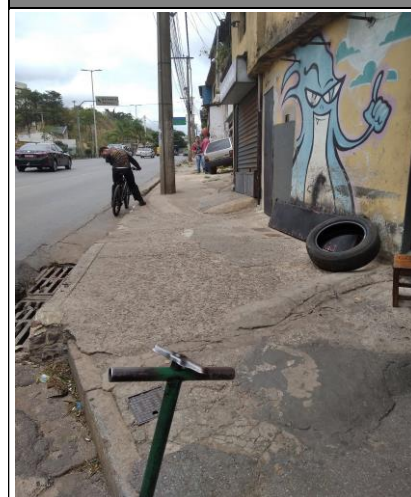
## Foto Geral

ID	Itens Avaliados	Respostas	Nota
P_1	O Mobiliário urbano está dentro da faixa de serviço de 70 cm ?	Sim	-
P_2	Qual a largura livre do Passeio ?	Acima de 1.50 m	10
P_3	Tipo de revestimento da calçada ?	Concreto	10
P_4	Existência de Buracos ?	Poucos	10
P_5	Condições Gerais do Piso e meio-fio da calçada ?	Péssimo	0
P_6	Presença de desníveis ?	Médio	3
P_7	Tem rebaixamento de calçada para Pedestre ?	Não	0
P_8	Possui piso tátil ao longo da Calçada ?	Não	-
P_9	A calçada Possui Rebaixamento de Veículos correto ?	N.A	0
P_10	Existência de altura livre menor que 2,10 m ?	Não	-
P_11	O Passeio está no padrão da SMPU ?	Não	0
P_12	A testada possui prática de estacionamento sobre o passeio ?	Não	0
P_13	Existe algum dispositivo de Drenagem sobre a calçada ?	Não	0
P_14	Existe PED em frente a testada ?	Não	-
P_15	Existe FTP em frente a testada ?	Não	-
P_16	Classificação geral da calçada pelo pesquisador.	Ruim	0
