Diagnóstico da Calçada	Qualidade do Serviço	
Endereço: Rua Santos Barreto, 15 Data do Registro: 20/11/2019 15:47:50 #N/D	50	D

Diagnóstico da Calçada	Qualidade do Serviço		Complemento do Diagnóstico
Endereço: Rua Santos Barreto, 15 Data do Registro: 20/11/2019 15:47:50 #N/D	50	D

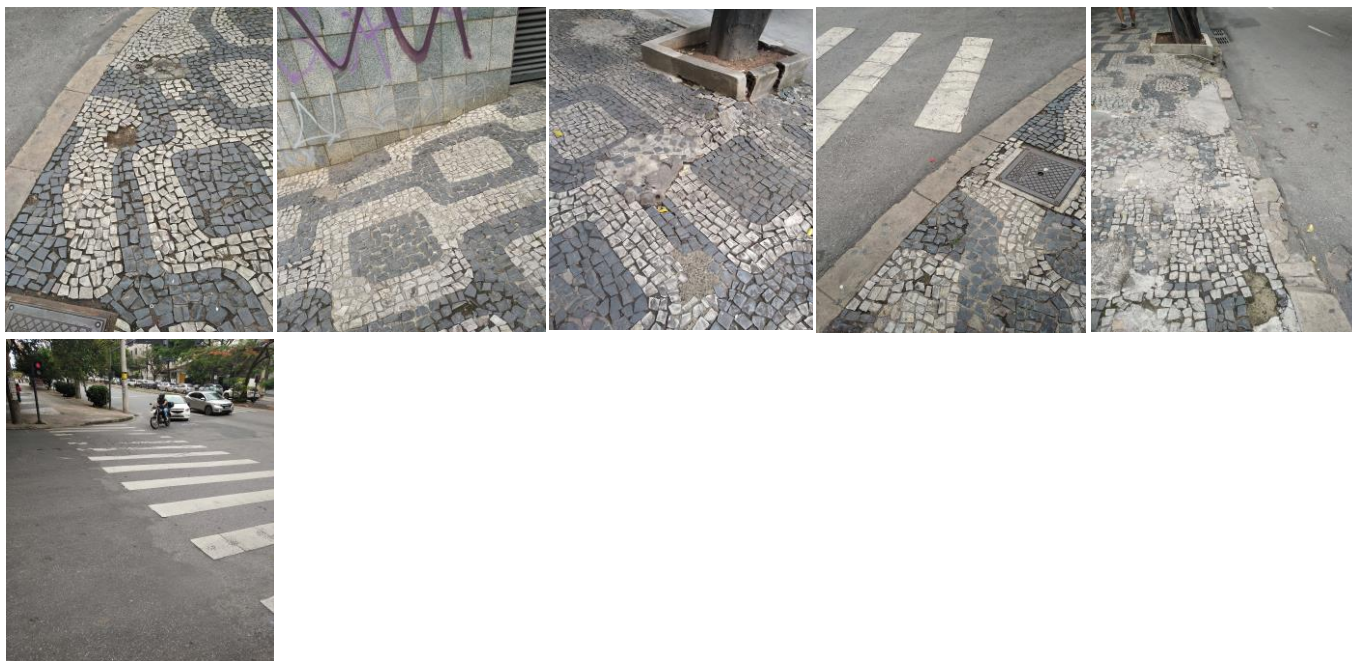
### Fotos Complementares - Detalhes do Passeio

ID	Itens Avaliados	Respostas	Nota
P_1	O Mobiliário urbano está dentro da faixa de serviço de 70 cm ?	Sim	-
P_2	Qual a largura livre do Passeio ?	Acima de 1.50 m	10
P_3	Tipo de revestimento da caçada ?	Pedra Portuguesa	8
P_4	Existência de Buracos ?	Poucos	5
P_5	Condições Gerais do Piso e meio-fio da calçada ?	Regular	5
P_6	Presença de desníveis ?	Leve	7
P_7	Tem rebaixamento de calçada para Pedestre ?	Não, mas deveria ter.	0
P_8	Possui piso tátil ao longo da Calçada ?	Não	-
P_9	A calçada Possui Rebaixamento de Veículos correto ?	Não	0
P_10	Existência de altura livre menor que 2,10 m ?	Não	-
P_11	O Passeio está no padrão da SMPU ?	Não	0
P_12	A testada possui prática de estacionamento sobre o passeio ?	Não	10
P_13	Existe algum dispositivo de Drenagem sobre a calçada ?	Não	0
P_14	Existe PED em frente a testada ?	Não	-
P_15	Existe FTP em frente a testada ?	Sim	-
P_16	Classificação geral da calçada pelo pesquisador.	Regular	5
