Diagnóstico da Calçada	Qualidade do Serviço	
Endereço: Av. Andradas, s/nº	<b>65</b>	<b>C</b>
Data do Registro: 11/11/2019 10:12:07		
Num. Lote CTM: 10518000185

# Lote 3 - Rota: Leste 3

**FRATAR**  
ENGENHARIA CONSULTIVA

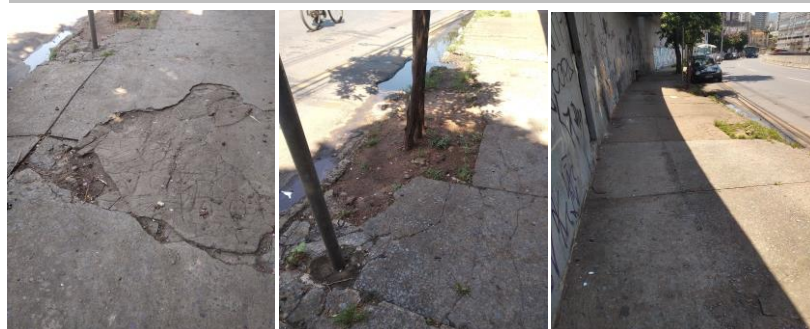
**Fotos Complementares - Detalhes do Passeio**

ID	Itens Avaliados	Respostas	Nota
P_1	O Mobiliário urbano está dentro da faixa de serviço de 70 cm ?	Sim	-
P_2	Qual a largura livre do Passeio ?	Acima de 1.50 m	10
P_3	Tipo de revestimento da calçada ?	Concreto	10
P_4	Existência de Buracos ?	Poucos	5
P_5	Condições Gerais do Piso e meio-fio da calçada ?	Regular	5
P_6	Presença de desníveis ?	Nenhum	10
P_7	Tem rebaixamento de calçada para Pedestre ?	Não	10
P_8	Possui piso tátil ao longo da Calçada ?	Não	-
P_9	A calçada Possui Rebaixamento de Veículos correto ?	N.A	0
P_10	Existência de altura livre menor que 2,10 m ?	Não	-
P_11	O Passeio está no padrão da SMPU ?	Não	0
P_12	A testada possui prática de estacionamento sobre o passeio ?	Não	10
P_13	Existe algum dispositivo de Drenagem sobre a calçada ?	Não	0
P_14	Existe PED em frente a testada ?	Não	-
P_15	Existe FTP em frente a testada ?	Não	-
P_16	Classificação geral da calçada pelo pesquisador.	Regular	5
