Lote 4 - Rota: Contorno

Diagnóstico da Calçada	Qualidade do Serviço	
Endereço: Av.Contorno, 4057	87	B
Data do Registro: 09/11/2019 15:54:15		
Num. Lote CTM: 70073400095

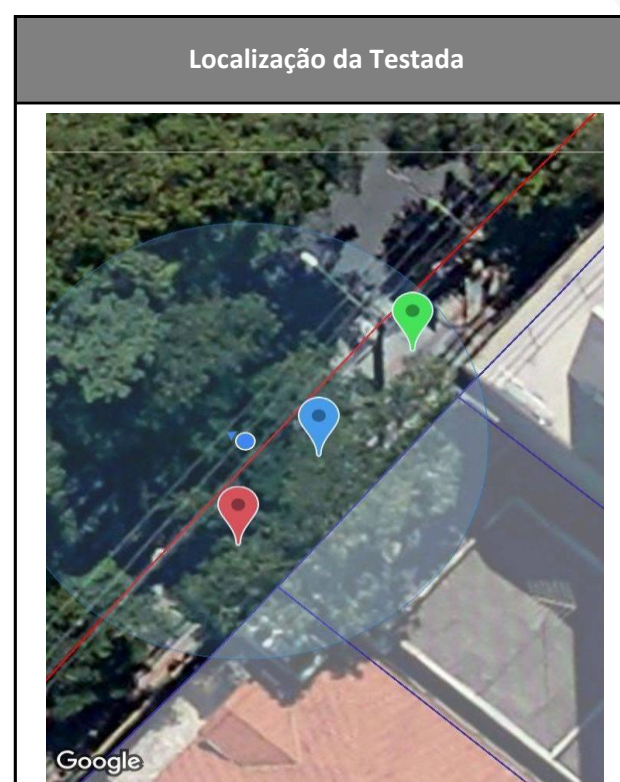
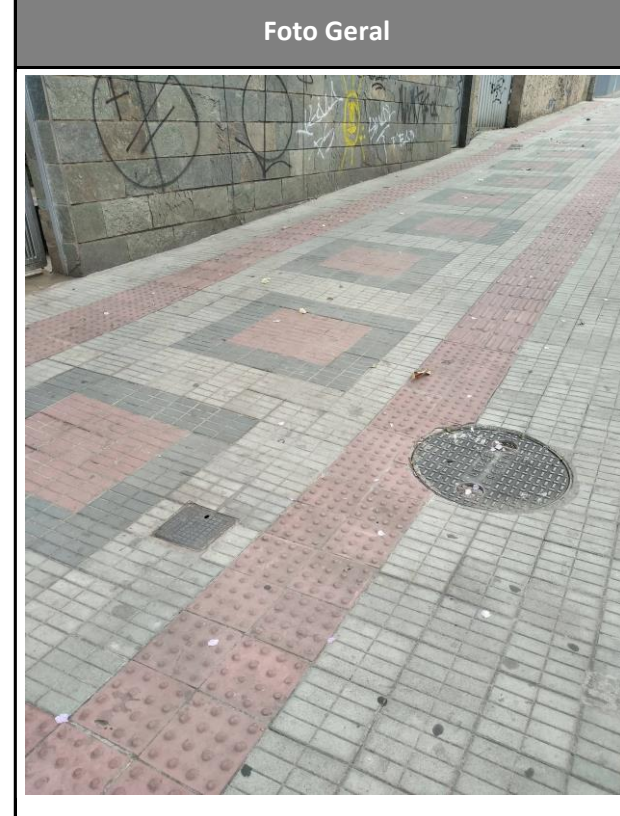
ID	Itens Avaliados	Respostas	Nota
P_1	O Mobiliário urbano está dentro da faixa de serviço de 70 cm ?	Sim	-
P_2	Qual a largura livre do Passeio ?	Acima de 1.50 m	10
P_3	Tipo de revestimento da calçada ?	Ladrilho Hidráulico	10
P_4	Existência de Buracos ?	Nenhum	10
P_5	Condições Gerais do Piso e meio-fio da calçada ?	Ótimo(a)	10
P_6	Presença de desniveis ?	Leve	7
P_7	Tem rebaixamento de calçada para Pedestre ?	Não	10
P_8	Possui piso tátil ao longo da Calçada ?	Sim	-
P_9	A calçada Possui Rebaixamento de Veículos correto ?	Sim	10
P_10	Existência de altura livre menor que 2,10 m ?	Não	-
P_11	O Passeio está no padrão da SMPU ?	Não	0
P_12	A testada possui prática de estacionamento sobre o passeio ?	Não	10
P_13	Existe algum dispositivo de Drenagem sobre a calçada ?	Não	0
P_14	Existe PED em frente a testada ?	Não	-
P_15	Existe FTP em frente a testada ?	Não	-
P_16	Classificação geral da calçada pelo pesquisador.	Ótimo(a)	10
