Diagnóstico da Calçada	Qualidade do Serviço	
Endereço: Av. Portugal, 950	<b>61</b>	<b>C</b>
Data do Registro: 16/11/2019 10:54:23		
Num. Lote CTM: 200011602995

Diagnóstico da Calçada	Qualidade do Serviço		Complemento do Diagnóstico
Endereço: Av. Portugal, 950 Data do Registro: 16/11/2019 10:54:23 Num. Lote CTM: 200011602995	61	C

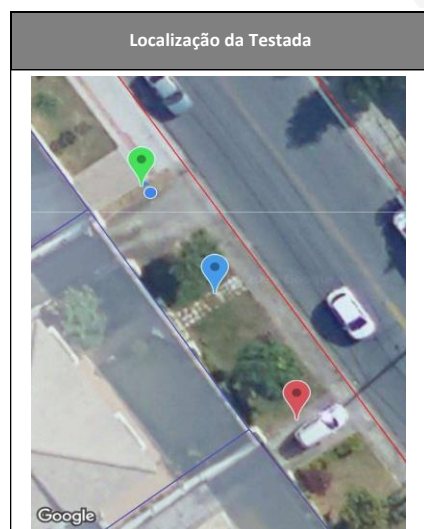
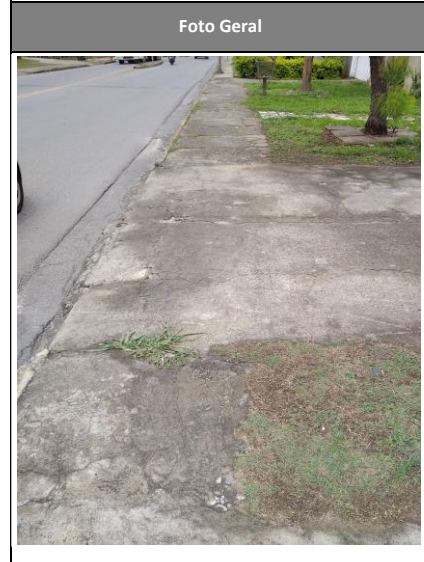
ID	Itens Avaliados	Respostas	Nota
P_1	O Mobiliário urbano está dentro da faixa de serviço de 70 cm ?	Sim	-
P_2	Qual a largura livre do Passeio ?	Entre 1.20 m e 1.50 m	6
P_3	Tipo de revestimento da calçada ?	Concreto	10
P_4	Existência de Buracos ?	Poucos	5
P_5	Condições Gerais do Piso e meio-fio da calçada ?	Regular	5
P_6	Presença de desníveis ?	Nenhum	10
P_7	Tem rebaixamento de calçada para Pedestre ?	Não	10
P_8	Possui piso tátil ao longo da Calçada ?	Não	-
P_9	A calçada Possui Rebaixamento de Veículos correto ?	Não	0
P_10	Existência de altura livre menor que 2,10 m ?	Não	-
P_11	O Passeio está no padrão da SMPU ?	Não	0
P_12	A testada possui prática de estacionamento sobre o passeio ?	Não	10
P_13	Existe algum dispositivo de Drenagem sobre a calçada ?	Não	0
P_14	Existe PED em frente a testada ?	Não	-
P_15	Existe FTP em frente a testada ?	Não	-
P_16	Classificação geral da calçada pelo pesquisador.	Regular	5
