Diagnóstico da Calçada	Qualidade do Serviço	
Endereço: Rua Professor Moraes, 659	64	C
Data do Registro: 12/11/2019 15:08:18		
Num. Lote CTM: 10027400155

Diagnóstico da Calçada	Qualidade do Serviço		Complemento do Diagnóstico
Endereço: Rua Professor Moraes, 659 Data do Registro: 12/11/2019 15:08:18 Num. Lote CTM: 10027400155	64	C

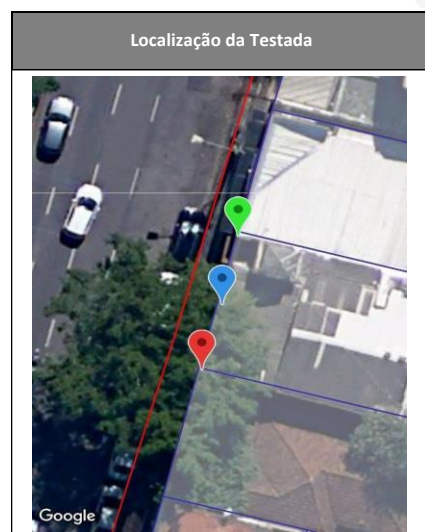
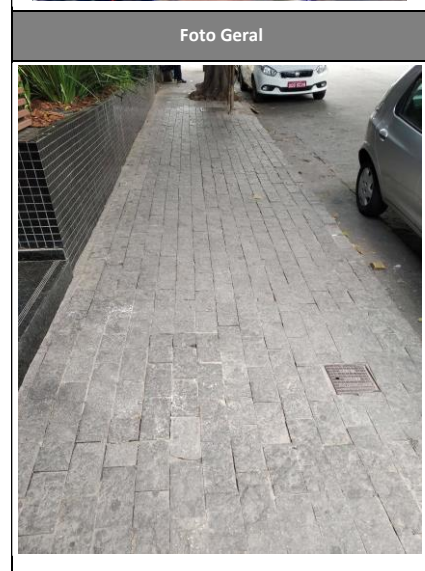
Fotos Complementares - Detalhes do Passeio

ID	Itens Avaliados	Respostas	Nota
P_1	O Mobiliário urbano está dentro da faixa de serviço de 70 cm ?	Sim	-
P_2	Qual a largura livre do Passeio ?	Entre 0.80 m e 1.20 m	6
P_3	Tipo de revestimento da calçada ?	Outro	0
P_4	Existência de Buracos ?	Nenhum	10
P_5	Condições Gerais do Piso e meio-fio da calçada ?	Ótimo(a)	10
P_6	Presença de desníveis ?	Nenhum	10
P_7	Tem rebaixamento de calçada para Pedestre ?	Não	10
P_8	Possui piso tátil ao longo da Calçada ?	Não	-
P_9	A calçada Possui Rebaixamento de Veículos correto ?	Não	0
P_10	Existência de altura livre menor que 2,10 m ?	Não	-
P_11	O Passeio está no padrão da SMPU ?	Não	0
P_12	A testada possui prática de estacionamento sobre o passeio ?	Não	10
P_13	Existe algum dispositivo de Drenagem sobre a calçada ?	Não	0
P_14	Existe PED em frente a testada ?	Não	-
P_15	Existe FTP em frente a testada ?	Não	-
P_16	Classificação geral da calçada pelo pesquisador.	Ótimo(a)	10
