Lote 4 - Rota: Contorno

Diagnóstico da Calçada	Qualidade do Serviço	
Endereço: Av.Contorno, s/nº	75	B
Data do Registro: 30/10/2019 12:47:11		
Num. Lote CTM: 20652200180

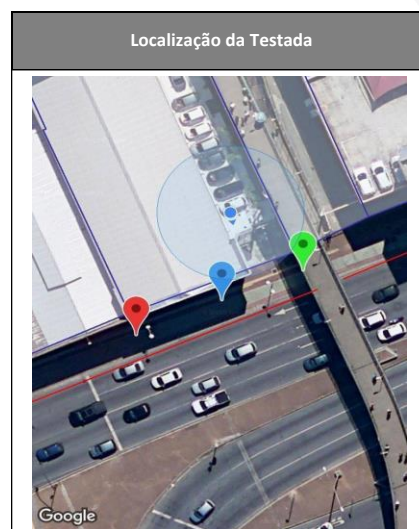
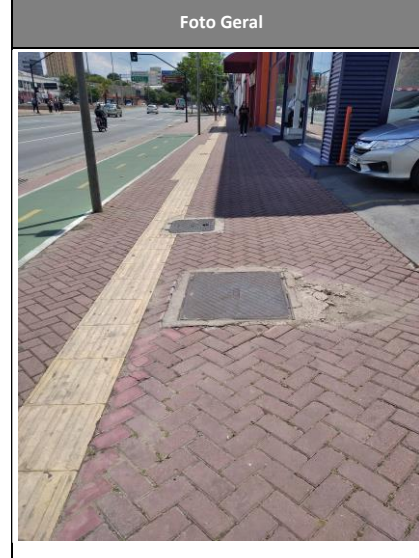
ID	Itens Avaliados	Respostas	Nota
P_1	O Mobiliário urbano está dentro da faixa de serviço de 70 cm ?	Sim	-
P_2	Qual a largura livre do Passeio ?	Acima de 1.50 m	10
P_3	Tipo de revestimento da calçada ?	Bloco Intertravado de Concreto	10
P_4	Existência de Buracos ?	Poucos	5
P_5	Condições Gerais do Piso e meio-fio da calçada ?	Ótimo(a)	10
P_6	Presença de desníveis ?	Nenhum	10
P_7	Tem rebaixamento de calçada para Pedestre ?	Não	10
P_8	Possui piso tátil ao longo da Calçada ?	Sim	-
P_9	A calçada Possui Rebaixamento de Veículos correto ?	N.A	0
P_10	Existência de altura livre menor que 2,10 m ?	Não	-
P_11	O Passeio está no padrão da SMPU ?	Não	0
P_12	A testada possui prática de estacionamento sobre o passeio ?	Não	10
P_13	Existe algum dispositivo de Drenagem sobre a calçada ?	Não	0
P_14	Existe PED em frente a testada ?	Não	-
P_15	Existe FTP em frente a testada ?	Não	-
P_16	Classificação geral da calçada pelo pesquisador.	Ótimo(a)	10
