Diagnóstico da Calçada	Qualidade do Serviço	
Endereço: Av. Ivaí, s/nº	<b>77</b>	<b>B</b>
Data do Registro: 12/11/2019 13:48:13		
Num. Lote CTM: 130580000650

# Lote 1 - Rota: Noroeste

**FRATAR**  
ENGENHARIA CONSULTIVA

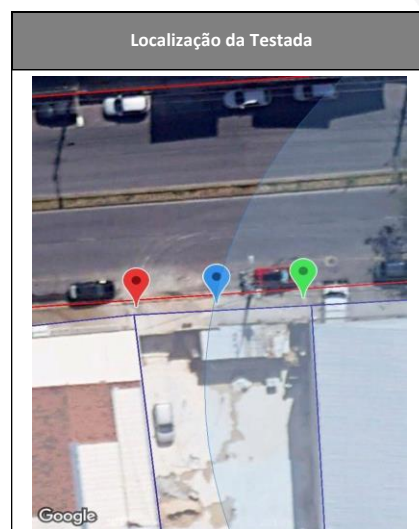
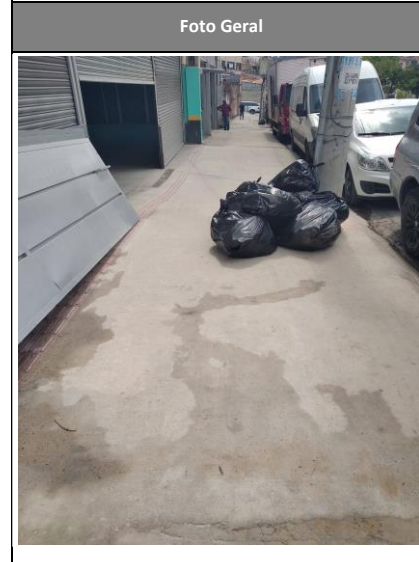
ID	Itens Avaliados	Respostas	Nota
P_1	O Mobiliário urbano está dentro da faixa de serviço de 70 cm ?	Sim	-
P_2	Qual a largura livre do Passeio ?	Acima de 1.50 m	10
P_3	Tipo de revestimento da calçada ?	Concreto	10
P_4	Existência de Buracos ?	Nenhum	10
P_5	Condições Gerais do Piso e meio-fio da calçada ?	Ótimo(a)	10
P_6	Presença de desníveis ?	Leve	7
P_7	Tem rebaixamento de calçada para Pedestre ?	Não	10
P_8	Possui piso tátil ao longo da Calçada ?	Sim	-
P_9	A calçada Possui Rebaixamento de Veículos correto ?	N.A	0
P_10	Existência de altura livre menor que 2,10 m ?	Não	-
P_11	O Passeio está no padrão da SMPU ?	Não	0
P_12	A testada possui prática de estacionamento sobre o passeio ?	Não	10
P_13	Existe algum dispositivo de Drenagem sobre a calçada ?	Não	0
P_14	Existe PED em frente a testada ?	Não	-
P_15	Existe FTP em frente a testada ?	Não	-
P_16	Classificação geral da calçada pelo pesquisador.	Ótimo(a)	10
