Diagnóstico da Calçada	Qualidade do Serviço	
Endereço: Av. Portugal, s/nº	55	C
Data do Registro: 16/11/2019 11:36:16		
Num. Lote CTM: 200011603470

Diagnóstico da Calçada	Qualidade do Serviço		Complemento do Diagnóstico
Endereço: Av. Portugal, s/nº Data do Registro: 16/11/2019 11:36:16 Num. Lote CTM: 200011603470	55	C

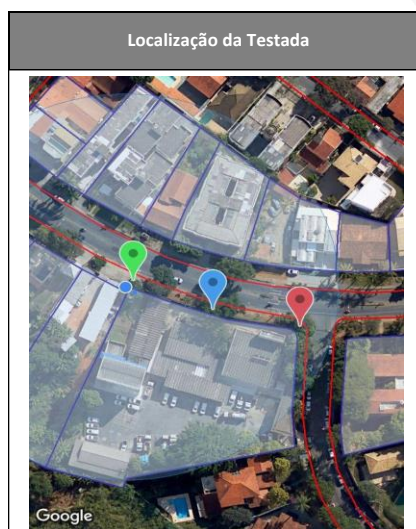
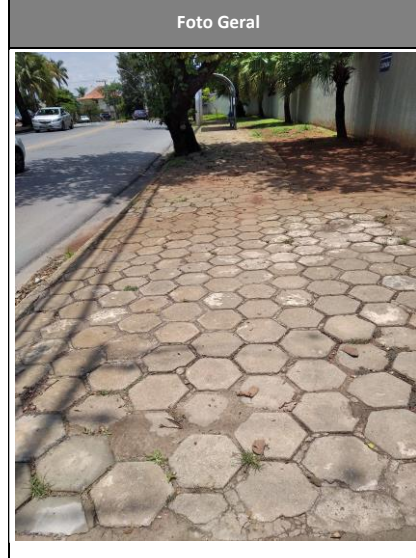
ID	Itens Avaliados	Respostas	Nota
P_1	O Mobiliario urbano está dentro da faixa de serviço de 70 cm ?	Sim	-
P_2	Qual a largura livre do Passeio ?	Entre 1.20 m e 1.50 m	6
P_3	Tipo de revestimento da caçada ?	Bloco Intertravado de Concreto	10
P_4	Existencia de Buracos ?	Poucos	5
P_5	Condições Gerais do Piso e meio-fio da calçada ?	Regular	5
P_6	Presença de desniveis ?	Nenhum	10
P_7	Tem rebaixamento de calçada para Pedestre ?	Sim	4
P_8	Possui piso tátil ao longo da Calçada ?	Não	-
P_9	A calçada Possui Rebaixamento de Veiculos correto ?	N.A	0
P_10	Existencia de altura livre menor que 2,10 m ?	Não	-
P_11	O Passeio está no padrao da SMPU ?	Não	0
P_12	A testada possui prática de estacionamento sobre o passeio ?	Não	10
P_13	Existe algum dispositivo de Drenagem sobre a calçada ?	Não	0
P_14	Existe PED em frente a testada ?	Sim	-
P_15	Existe FTP em frente a testada ?	Sim	-
P_16	Classificação geral da calçada pelo pesquisador.	Regular	5

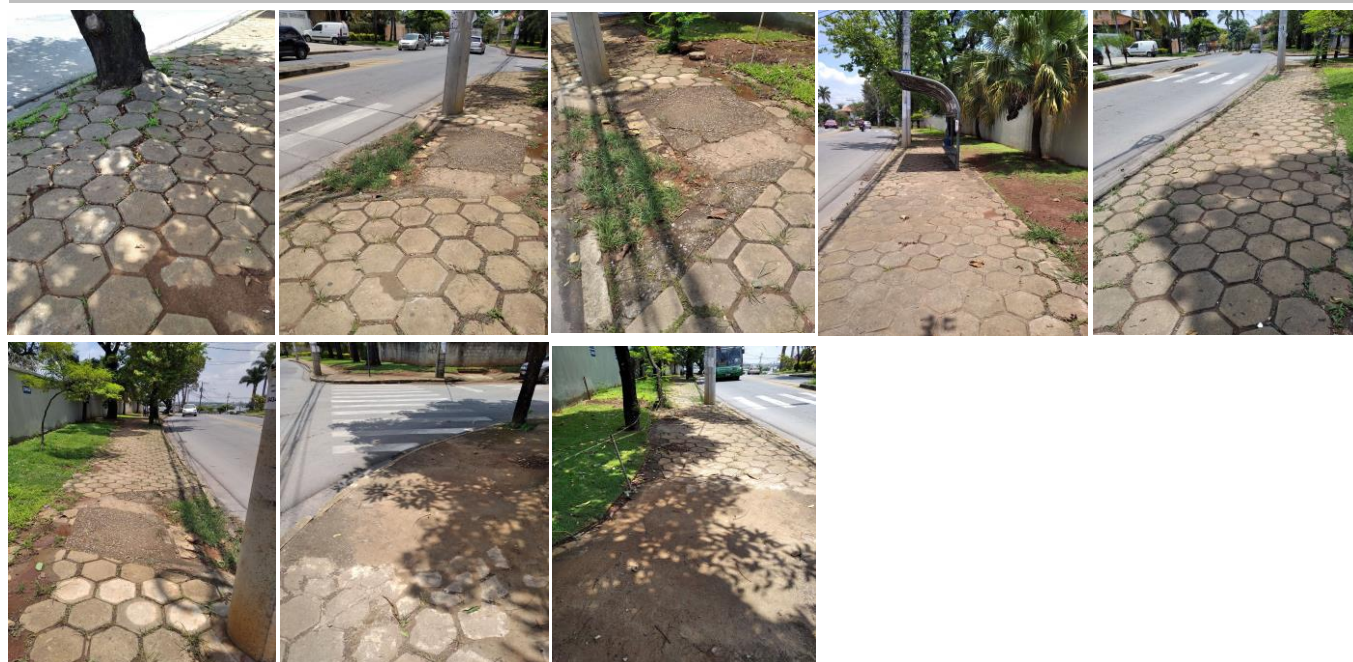
Fotos Complementares - Detalhes do Passeio

ID	Itens Avaliados	Respostas	Nota
P_7_1	Qual tipo do Rebaixo ?	Rebaixo Tipo 1 (trapézio)	0
P_7_1_1	Se for do Tipo 1, Passeio possui largura livre de 1,2 m ?	Não	0
P_7_1_2	Se for do Tipo 1, O rebaixo tem abas conforme a norma ?	Não	0
P_7_2	A rampa do rebaixo tem Inclinação da norma (8,33%) ?	Sim	0
P_7_3	O rebaixo possui piso tátil ?	Tem só piso de alerta	0
P_7_3_1	O piso tátil de alerta e direcional do rebaixo está conforme a norma ?	Não	0
P_8_1	O piso tátil está no eixo da faixa livre ?	0	0
P_8_2	Se tem uma leve mudança de direção está conforme a norma ?	0	0
P_8_3	Se tem mudança de direção de 90º ou maior está conforme a norma ?	0	0
P_8_4	Se tem mudança de direção de três faixas direcionais está conforme a norma ?	0	0
P_8_5	Se tem mudança de direção de quatro faixas direcionais está conforme a norma?	0	0
P_8_6	Tem piso tátil em pontos de ônibus conforme a norma?	0	0
P_8_7	O piso tátil tem conexão com os lotes vizinhos?	0	0

P_8_8	O piso tátil está em boas condições aparentes?	0	0
P_8_9	O piso tátil apresenta desenho com bom senso?	0	0
P_13_1	Dispositivo de Drenagem está devidamente instalado e bem conservado?	0	0
P_13_2	Dispositivo de Drenagem oferece risco para caminamento seguro de pedestre?	0	0
