Diagnóstico da Calçada	Qualidade do Serviço	
Endereço: Rua Rio Grande do Norte, 1341	68	C
Data do Registro: 14/11/2019 10:02:56		
Num. Lote CTM: 10071200155

Diagnóstico da Calçada	Qualidade do Serviço		Complemento do Diagnóstico
Endereço: Rua Rio Grande do Norte, 1341 Data do Registro: 14/11/2019 10:02:56 Num. Lote CTM: 10071200155	68	C

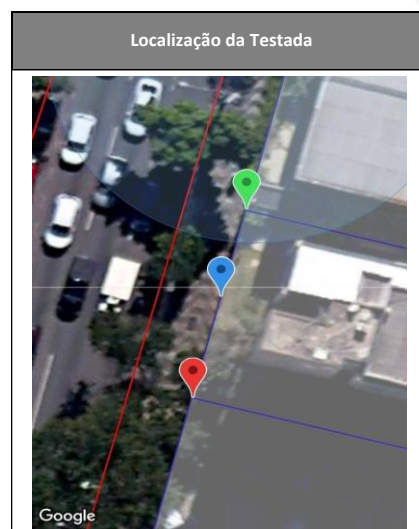
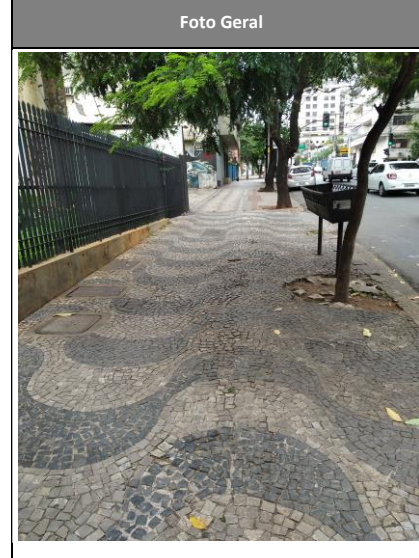
ID	Itens Avaliados	Respostas	Nota
P_1	O Mobiliário urbano está dentro da faixa de serviço de 70 cm ?	Sim	-
P_2	Qual a largura livre do Passeio ?	Acima de 1.50 m	10
P_3	Tipo de revestimento da calçada ?	Pedra Portuguesa	8
P_4	Existência de Buracos ?	Poucos	5
P_5	Condições Gerais do Piso e meio-fio da calçada ?	Regular	10
P_6	Presença de desníveis ?	Nenhum	10
P_7	Tem rebaixamento de calçada para Pedestre ?	Não	10
P_8	Possui piso tátil ao longo da Calçada ?	Não	-
P_9	A calçada Possui Rebaixamento de Veículos correto ?	Não	0
P_10	Existência de altura livre menor que 2,10 m ?	Não	-
P_11	O Passeio está no padrão da SMPU ?	Não	0
P_12	A testada possui prática de estacionamento sobre o passeio ?	Não	10
P_13	Existe algum dispositivo de Drenagem sobre a calçada ?	Não	0
P_14	Existe PED em frente a testada ?	Não	-
P_15	Existe FTP em frente a testada ?	Não	-
P_16	Classificação geral da calçada pelo pesquisador.	Ótimo(a)	10
