Diagnóstico da Calçada	Qualidade do Serviço	
Endereço: Av. Andradas, s/nº	77	B
Data do Registro: 11/11/2019 10:20:06		
Num. Lote CTM: 10543900115

Lote 3 - Rota: Leste 3

FRATAR
ENGENHARIA CONSULTIVA

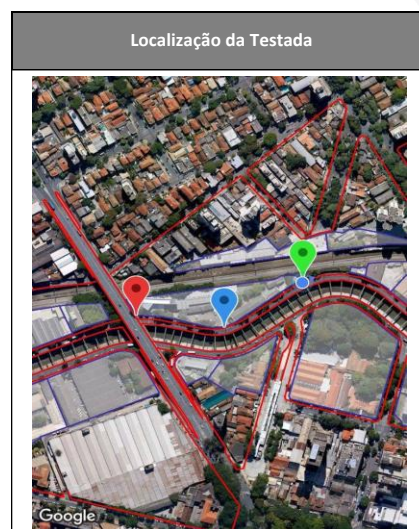
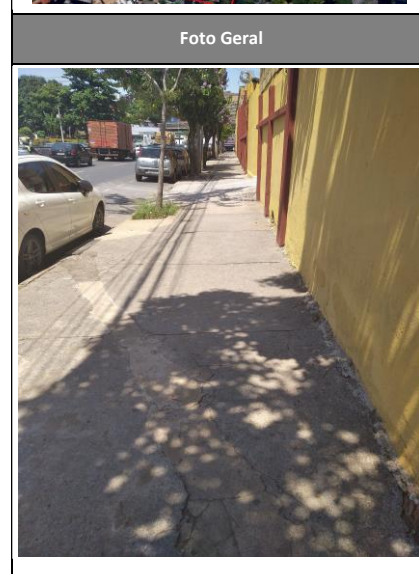
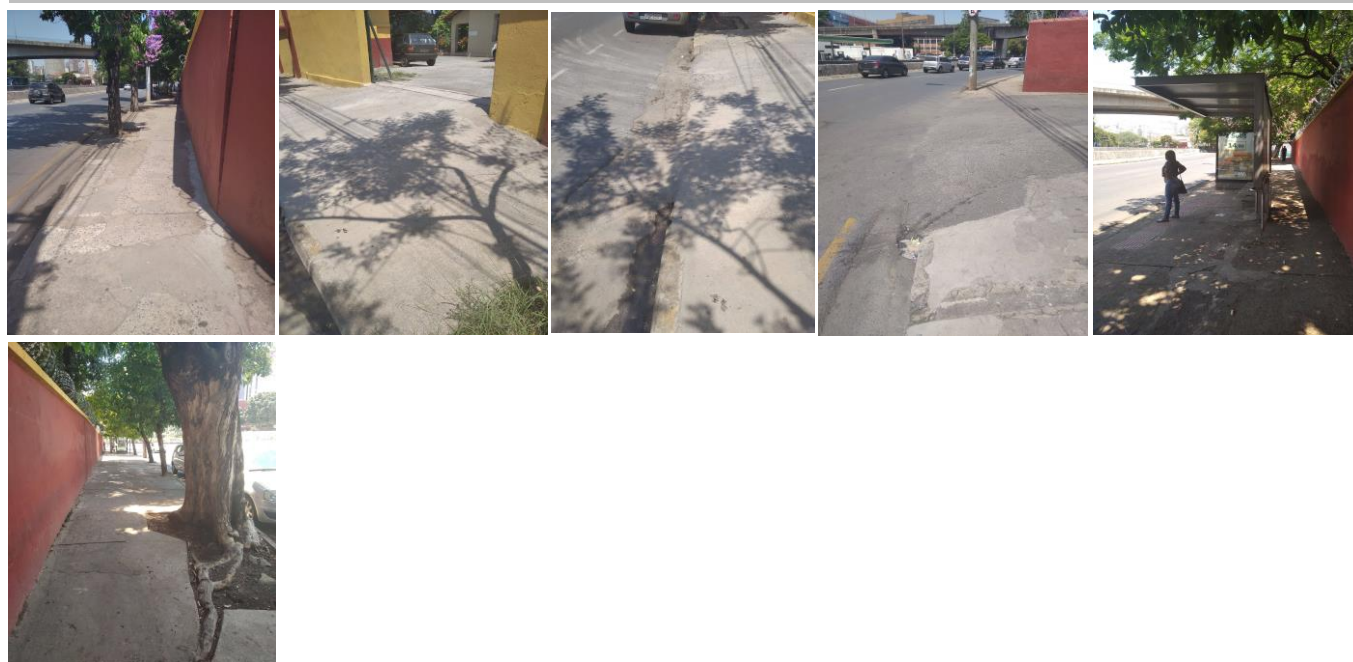
ID	Itens Avaliados	Respostas	Nota
P_1	O Mobiliário urbano está dentro da faixa de serviço de 70 cm ?	Sim	-
P_2	Qual a largura livre do Passeio ?	Acima de 1.50 m	10
P_3	Tipo de revestimento da calçada ?	Concreto	10
P_4	Existência de Buracos ?	Nenhum	10
P_5	Condições Gerais do Piso e meio-fio da calçada ?	Ótimo(a)	10
P_6	Presença de desníveis ?	Leve	7
P_7	Tem rebaixamento de calçada para Pedestre ?	Não	10
P_8	Possui piso tátil ao longo da Calçada ?	Não	-
P_9	A calçada Possui Rebaixamento de Veículos correto ?	Não	0
P_10	Existência de altura livre menor que 2,10 m ?	Não	-
P_11	O Passeio está no padrão da SMPU ?	Não	0
P_12	A testada possui prática de estacionamento sobre o passeio ?	Não	10
P_13	Existe algum dispositivo de Drenagem sobre a calçada ?	Não	0
P_14	Existe PED em frente a testada ?	Sim	-
P_15	Existe FTP em frente a testada ?	Não	-
P_16	Classificação geral da calçada pelo pesquisador.	Ótimo(a)	10
