Diagnóstico da Calçada	Qualidade do Serviço	
Endereço: Av. Augusto de Lima, 1628	80	B
Data do Registro: 07/11/2019 09:58:09		
Num. Lote CTM: 10366300015

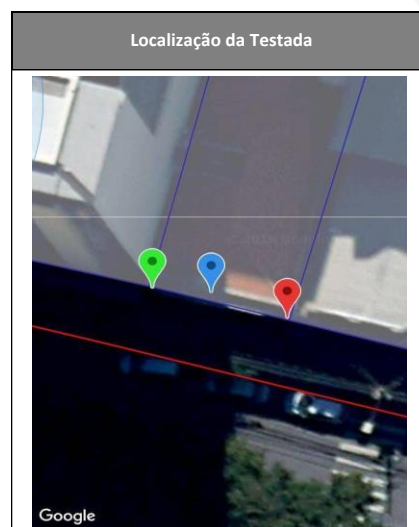
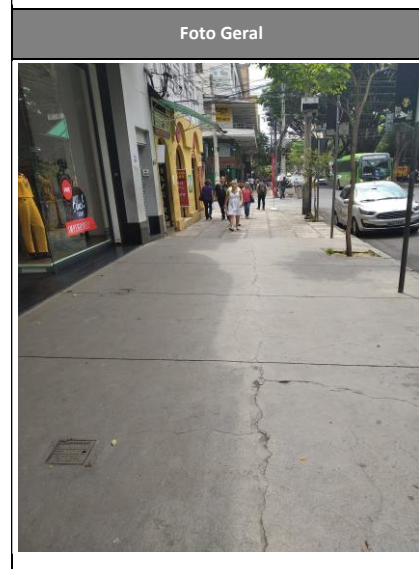
Fotos Complementares - Detalhes do Passeio

ID	Itens Avaliados	Respostas	Nota
P_1	O Mobiliário urbano está dentro da faixa de serviço de 70 cm ?	Sim	-
P_2	Qual a largura livre do Passeio ?	Acima de 1.50 m	10
P_3	Tipo de revestimento da calçada ?	Concreto	10
P_4	Existência de Buracos ?	Nenhum	10
P_5	Condições Gerais do Piso e meio-fio da calçada ?	Ótimo(a)	10
P_6	Presença de desníveis ?	Nenhum	10
P_7	Tem rebaixamento de calçada para Pedestre ?	Não	10
P_8	Possui piso tátil ao longo da Calçada ?	Não	-
P_9	A calçada Possui Rebaixamento de Veículos correto ?	N.A	0
P_10	Existência de altura livre menor que 2,10 m ?	Não	-
P_11	O Passeio está no padrão da SMPU ?	Não	0
P_12	A testada possui prática de estacionamento sobre o passeio ?	Não	10
P_13	Existe algum dispositivo de Drenagem sobre a calçada ?	Não	0
P_14	Existe PED em frente a testada ?	Não	-
P_15	Existe FTP em frente a testada ?	Não	-
P_16	Classificação geral da calçada pelo pesquisador.	Ótimo(a)	10
