Diagnóstico da Calçada	Qualidade do Serviço	
Endereço: Av. Ivaí, 276	72	B
Data do Registro: 12/11/2019 13:28:52		
Num. Lote CTM: 130079000295

Lote 1 - Rota: Noroeste

FRATAR
ENGENHARIA CONSULTIVA

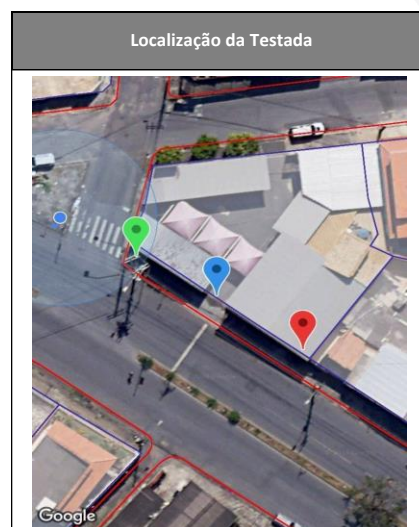
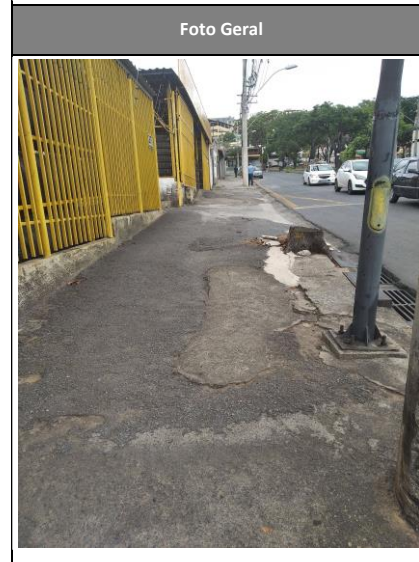
ID	Itens Avaliados	Respostas	Nota
P_1	O Mobiliário urbano está dentro da faixa de serviço de 70 cm ?	Sim	-
P_2	Qual a largura livre do Passeio ?	Acima de 1.50 m	10
P_3	Tipo de revestimento da calçada ?	Concreto	10
P_4	Existência de Buracos ?	Poucos	5
P_5	Condições Gerais do Piso e meio-fio da calçada ?	Regular	5
P_6	Presença de desníveis ?	Leve	7
P_7	Tem rebaixamento de calçada para Pedestre ?	Não	10
P_8	Possui piso tátil ao longo da Calçada ?	Não	-
P_9	A calçada Possui Rebaixamento de Veículos correto ?	Sim	10
P_10	Existência de altura livre menor que 2,10 m ?	Não	-
P_11	O Passeio está no padrão da SMPU ?	Não	0
P_12	A testada possui prática de estacionamento sobre o passeio ?	Não	10
P_13	Existe algum dispositivo de Drenagem sobre a calçada ?	Não	0
P_14	Existe PED em frente a testada ?	Não	-
P_15	Existe FTP em frente a testada ?	Não	-
P_16	Classificação geral da calçada pelo pesquisador.	Regular	5
