Diagnóstico da Calçada	Qualidade do Serviço	
Endereço: Av. Ivaí, s/nº	70	C
Data do Registro: 25/11/2019 14:48:49		
Num. Lote CTM: 130890000185

Lote 1 - Rota: Noroeste

FRATAR
ENGENHARIA CONSULTIVA

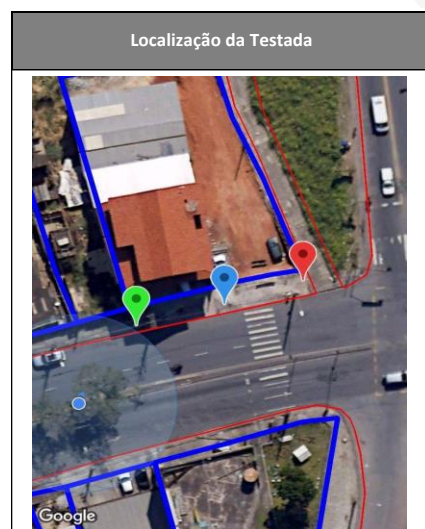
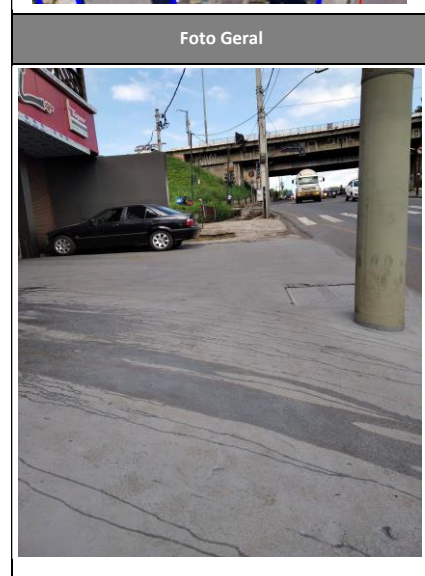
ID	Itens Avaliados	Respostas	Nota
P_1	O Mobiliário urbano está dentro da faixa de serviço de 70 cm ?	Sim	-
P_2	Qual a largura livre do Passeio ?	Acima de 1.50 m	10
P_3	Tipo de revestimento da calçada ?	Concreto	10
P_4	Existência de Buracos ?	Nenhum	10
P_5	Condições Gerais do Piso e meio-fio da calçada ?	Ótimo(a)	10
P_6	Presença de desníveis ?	Nenhum	10
P_7	Tem rebaixamento de calçada para Pedestre ?	Não	10
P_8	Possui piso tátil ao longo da Calçada ?	Não	-
P_9	A calçada Possui Rebaixamento de Veículos correto ?	Não	0
P_10	Existência de altura livre menor que 2,10 m ?	Não	-
P_11	O Passeio está no padrão da SMPU ?	Não	0
P_12	A testada possui prática de estacionamento sobre o passeio ?	Sim	0
P_13	Existe algum dispositivo de Drenagem sobre a calçada ?	Não	0
P_14	Existe PED em frente a testada ?	Não	-
P_15	Existe FTP em frente a testada ?	Sim	-
P_16	Classificação geral da calçada pelo pesquisador.	Ótimo(a)	10
