Diagnóstico da Calçada	Qualidade do Serviço	
Endereço: Av.Contorno, 10713	90	B
Data do Registro: 30/10/2019 12:01:00		
Num. Lote CTM: 30001100430

Lote 4 - Rota: Contorno

FRATAR
ENGENHARIA CONSULTIVA

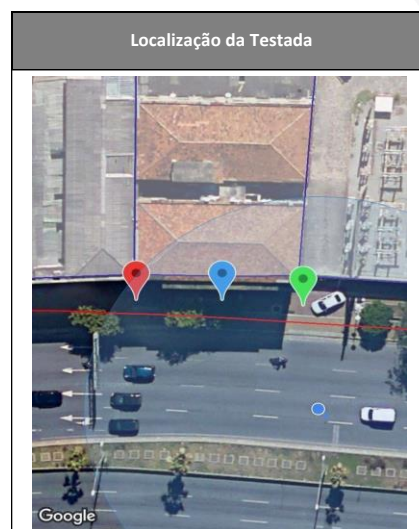
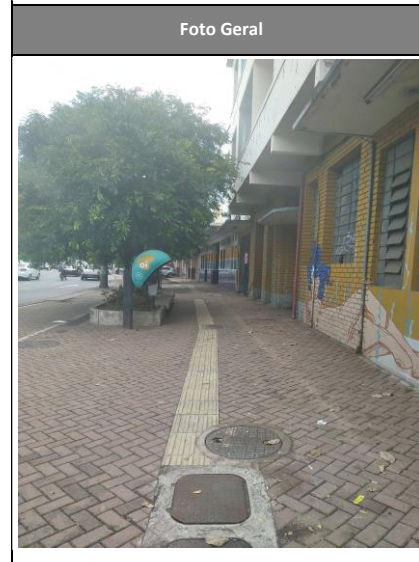
ID	Itens Avaliados	Respostas	Nota
P_1	O Mobiliário urbano está dentro da faixa de serviço de 70 cm ?	Sim	-
P_2	Qual a largura livre do Passeio ?	Acima de 1.50 m	10
P_3	Tipo de revestimento da calçada ?	Bloco Intertravado de Concreto	10
P_4	Existência de Buracos ?	Nenhum	10
P_5	Condições Gerais do Piso e meio-fio da calçada ?	Ótimo(a)	10
P_6	Presença de desníveis ?	Nenhum	10
P_7	Tem rebaixamento de calçada para Pedestre ?	Não	10
P_8	Possui piso tátil ao longo da Calçada ?	Sim	-
P_9	A calçada Possui Rebaixamento de Veículos correto ?	Sim	10
P_10	Existência de altura livre menor que 2,10 m ?	Não	-
P_11	O Passeio está no padrão da SMPU ?	Não	0
P_12	A testada possui prática de estacionamento sobre o passeio ?	Não	10
P_13	Existe algum dispositivo de Drenagem sobre a calçada ?	Sim	0
P_14	Existe PED em frente a testada ?	Não	-
P_15	Existe FTP em frente a testada ?	Não	-
P_16	Classificação geral da calçada pelo pesquisador.	Ótimo(a)	10
