Diagnóstico da Calçada	Qualidade do Serviço	
Endereço: Av.Contorno, 40424	85	B
Data do Registro: 29/10/2019 13:21:21		
Num. Lote CTM: 10425000040

Lote 4 - Rota: Contorno

FRATAR
ENGENHARIA CONSULTIVA

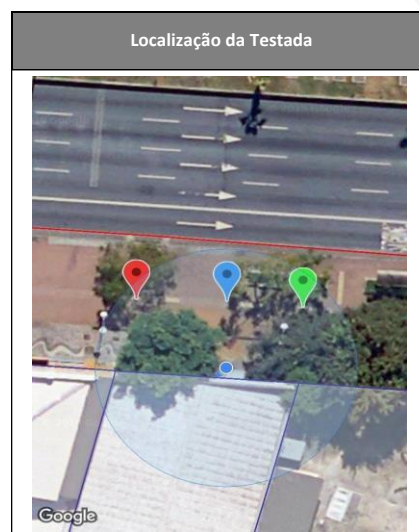
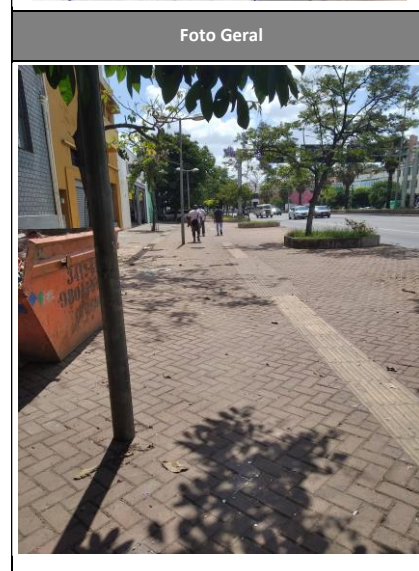
ID	Itens Avaliados	Respostas	Nota
P_1	O Mobiliário urbano está dentro da faixa de serviço de 70 cm ?	Sim	-
P_2	Qual a largura livre do Passeio ?	Acima de 1.50 m	10
P_3	Tipo de revestimento da calçada ?	Bloco Intertravado de Concreto	10
P_4	Existência de Buracos ?	Nenhum	10
P_5	Condições Gerais do Piso e meio-fio da calçada ?	Regular	5
P_6	Presença de desníveis ?	Nenhum	10
P_7	Tem rebaixamento de calçada para Pedestre ?	Não	10
P_8	Possui piso tátil ao longo da Calçada ?	Sim	-
P_9	A calçada Possui Rebaixamento de Veículos correto ?	Sim	10
P_10	Existência de altura livre menor que 2,10 m ?	Não	-
P_11	O Passeio está no padrão da SMPU ?	Não	0
P_12	A testada possui prática de estacionamento sobre o passeio ?	Não	10
P_13	Existe algum dispositivo de Drenagem sobre a calçada ?	Sim	0
P_14	Existe PED em frente a testada ?	Não	-
P_15	Existe FTP em frente a testada ?	Não	-
P_16	Classificação geral da calçada pelo pesquisador.	Ótimo(a)	10
