# Lote 4 - Rota: Contorno

Diagnóstico da Calçada	Qualidade do Serviço	
Endereço: Av.Contorno, 1916	<b>75</b>	<b>B</b>
Data do Registro: 04/11/2019 15:52:14		
Num. Lote CTM: 10498400305

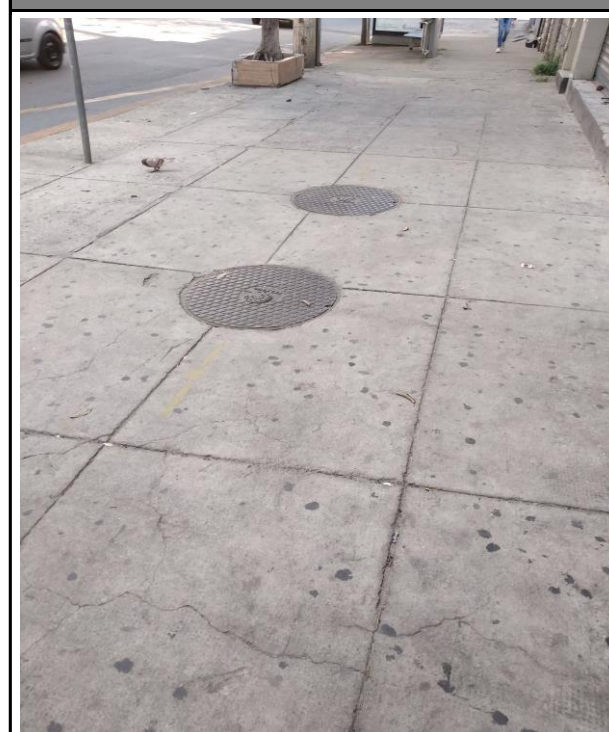
## Foto Geral

ID	Itens Avaliados	Respostas	Nota
P_1	O Mobiliário urbano está dentro da faixa de serviço de 70 cm ?	Sim	-
P_2	Qual a largura livre do Passeio ?	Acima de 1.50 m	10
P_3	Tipo de revestimento da calçada ?	Concreto	10
P_4	Existencia de Buracos ?	Poucos	5
P_5	Condições Gerais do Piso e meio-fio da calçada ?	Ótimo(a)	10
P_6	Presença de desniveis ?	Nenhum	10
P_7	Tem rebaixamento de calçada para Pedestre ?	Não	10
P_8	Possui piso tátil ao longo da Calçada ?	Não	-
P_9	A calçada Possui Rebaixamento de Veiculos correto ?	N.A	0
P_10	Existencia de altura livre menor que 2,10 m ?	Não	-
P_11	O Passeio está no padrao da SMPU ?	Não	0
P_12	A testada possui prática de estacionamento sobre o passeio ?	Não	10
P_13	Existe algum dispositivo de Drenagem sobre a calçada ?	Não	0
P_14	Existe PED em frente a testada ?	Não	-
P_15	Existe FTP em frente a testada ?	Não	-
P_16	Classificação geral da calçada pelo pesquisador.	Ótimo(a)	10
