Diagnóstico da Calçada	Qualidade do Serviço	
Endereço: Av. Afonso Pena, 2323	81	B
Data do Registro: 01/11/2019 13:14:59		
Num. Lote CTM: 10197300085

Diagnóstico da Calçada	Qualidade do Serviço		Complemento do Diagnóstico
Endereço: Av. Afonso Pena, 2323 Data do Registro: 01/11/2019 13:14:59 Num. Lote CTM: 10197300085	81	B

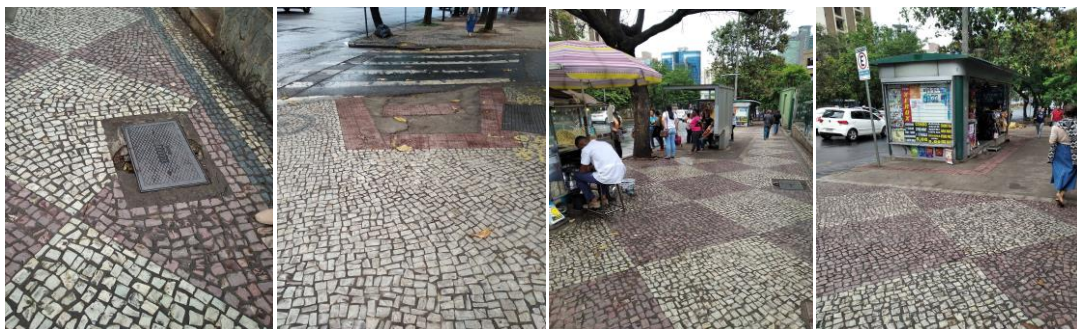
Fotos Complementares - Detalhes do Passeio

ID	Itens Avaliados	Respostas	Nota
P_1	O Mobiliário urbano está dentro da faixa de serviço de 70 cm ?	Sim	-
P_2	Qual a largura livre do Passeio ?	Acima de 1.50 m	10
P_3	Tipo de revestimento da calçada ?	Pedra Portuguesa	8
P_4	Existência de Buracos ?	Poucos	5
P_5	Condições Gerais do Piso e meio-fio da calçada ?	Ótimo(a)	10
P_6	Presença de desníveis ?	Nenhum	10
P_7	Tem rebaixamento de calçada para Pedestre ?	Sim	8
P_8	Possui piso tátil ao longo da Calçada ?	Não	-
P_9	A calçada Possui Rebaixamento de Veículos correto ?	Sim	10
P_10	Existência de altura livre menor que 2,10 m ?	Não	-
P_11	O Passeio está no padrão da SMPU ?	Não	0
P_12	A testada possui prática de estacionamento sobre o passeio ?	Não	10
P_13	Existe algum dispositivo de Drenagem sobre a calçada ?	Não	0
P_14	Existe PED em frente a testada ?	Sim	-
P_15	Existe FTP em frente a testada ?	Não	-
P_16	Classificação geral da calçada pelo pesquisador.	Ótimo(a)	10
