Lote 1 - Rota: Noroeste

FRATAR
ENGENHARIA CONSULTIVA

Diagnóstico da Calçada	Qualidade do Serviço	
Endereço: Av. Brigadeiro Eduardo Gomes, 2367	65	C
Data do Registro: 26/11/2019 17:02:37		
Num. Lote CTM: 130839900045

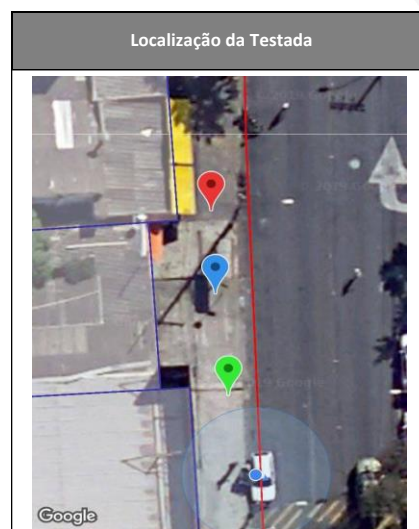
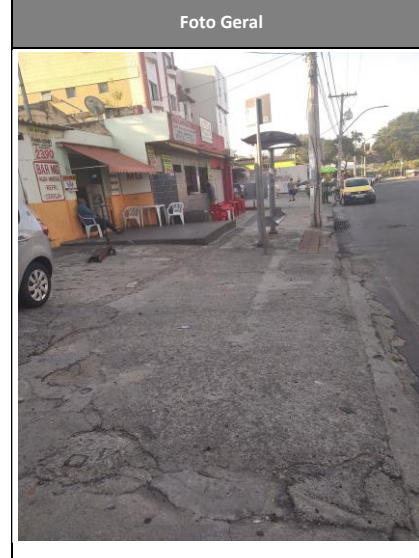
ID	Itens Avaliados	Respostas	Nota
P_1	O Mobiliário urbano está dentro da faixa de serviço de 70 cm ?	Sim	-
P_2	Qual a largura livre do Passeio ?	Acima de 1.50 m	10
P_3	Tipo de revestimento da calçada ?	Concreto	10
P_4	Existência de Buracos ?	Poucos	5
P_5	Condições Gerais do Piso e meio-fio da calçada ?	Regular	5
P_6	Presença de desníveis ?	Nenhum	10
P_7	Tem rebaixamento de calçada para Pedestre ?	Não	10
P_8	Possui piso tátil ao longo da Calçada ?	Não	-
P_9	A calçada Possui Rebaixamento de Veículos correto ?	Não	0
P_10	Existência de altura livre menor que 2,10 m ?	Não	-
P_11	O Passeio está no padrão da SMPU ?	Não	0
P_12	A testada possui prática de estacionamento sobre o passeio ?	Não	10
P_13	Existe algum dispositivo de Drenagem sobre a calçada ?	Não	0
P_14	Existe PED em frente a testada ?	Sim	-
P_15	Existe FTP em frente a testada ?	Não	-
P_16	Classificação geral da calçada pelo pesquisador.	Regular	5
