Lote 1 - Rota: Padre Pedro Pinto

FRATAR
ENGENHARIA CONSULTIVA

Diagnóstico da Calçada	Qualidade do Serviço	
Endereço: Rua Padre Pedro Pinto, 547	43	D
Data do Registro: 22/11/2019 10:37:45		
Num. Lote CTM: 190388300430

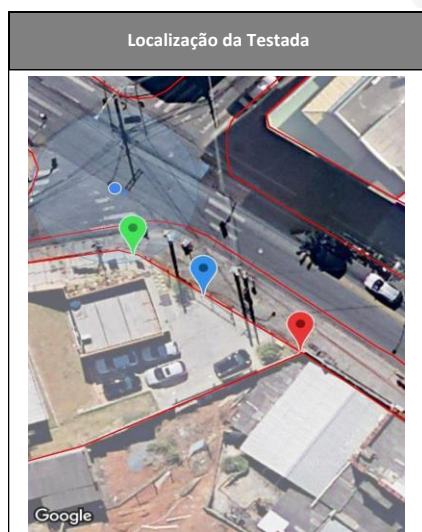
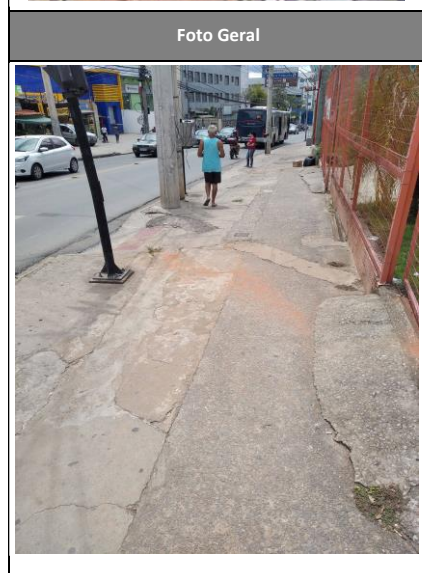
ID	Itens Avaliados	Respostas	Nota
P_1	O Mobiliário urbano está dentro da faixa de serviço de 70 cm ?	Sim	-
P_2	Qual a largura livre do Passeio ?	Acima de 1.50 m	10
P_3	Tipo de revestimento da calçada ?	Concreto	10
P_4	Existência de Buracos ?	Poucos	5
P_5	Condições Gerais do Piso e meio-fio da calçada ?	Péssimo	0
P_6	Presença de desníveis ?	Severo	0
P_7	Tem rebaixamento de calçada para Pedestre ?	Sim	8
P_8	Possui piso tátil ao longo da Calçada ?	Não	-
P_9	A calçada Possui Rebaixamento de Veículos correto ?	N.A	0
P_10	Existência de altura livre menor que 2,10 m ?	Não	-
P_11	O Passeio está no padrão da SMPU ?	Não	0
P_12	A testada possui prática de estacionamento sobre o passeio ?	Não	10
P_13	Existe algum dispositivo de Drenagem sobre a calçada ?	Não	0
P_14	Existe PED em frente a testada ?	Não	-
P_15	Existe FTP em frente a testada ?	Sim	-
P_16	Classificação geral da calçada pelo pesquisador.	Ruim	0
