Diagnóstico da Calçada	Qualidade do Serviço	
Endereço: Av. Portugal, 2031	58	C
Data do Registro: 19/11/2019 12:03:49		
Num. Lote CTM: 200074000685

Diagnóstico da Calçada	Qualidade do Serviço		Complemento do Diagnóstico
Endereço: Av. Portugal, 2031	58	C	
Data do Registro: 19/11/2019 12:03:49			
Num. Lote CTM: 200074000685

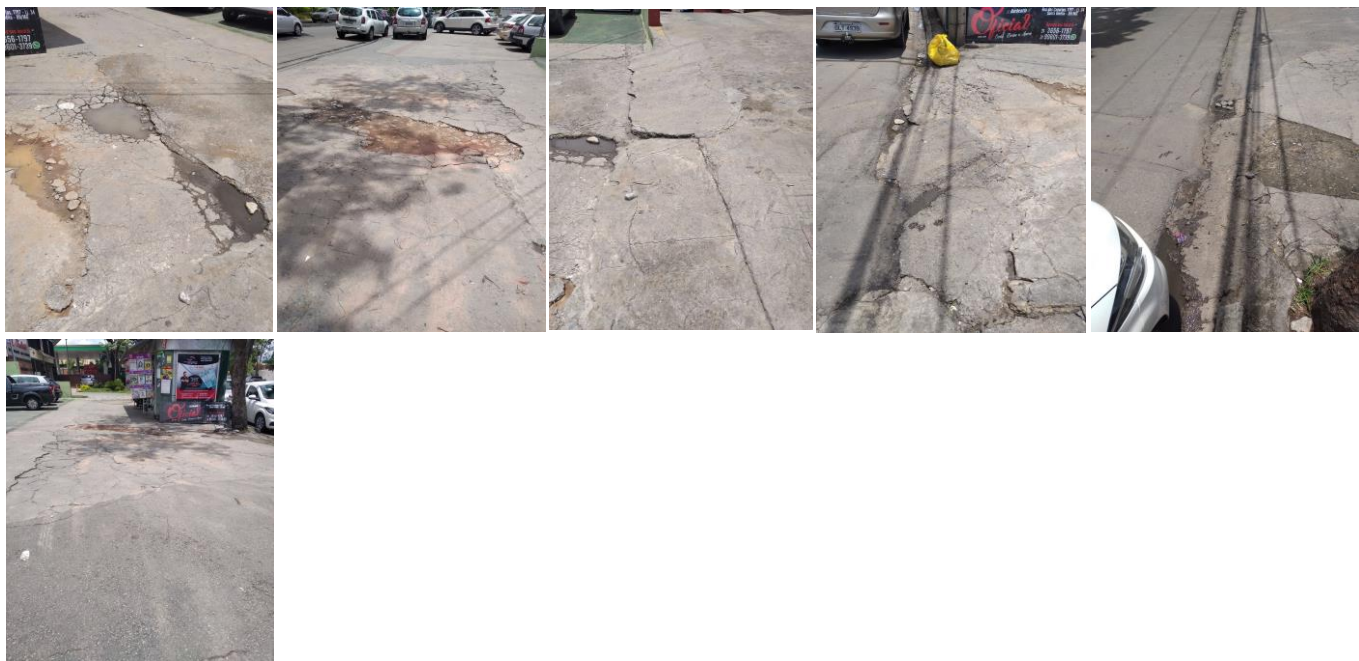
Fotos Complementares - Detalhes do Passeio

ID	Itens Avaliados	Respostas	Nota
P_1	O Mobiliário urbano está dentro da faixa de serviço de 70 cm ?	Sim	-
P_2	Qual a largura livre do Passeio ?	Acima de 1.50 m	10
P_3	Tipo de revestimento da calçada ?	Concreto	10
P_4	Existência de Buracos ?	Poucos	5
P_5	Condições Gerais do Piso e meio-fio da calçada ?	Regular	5
P_6	Presença de desníveis ?	Médio	3
P_7	Tem rebaixamento de calçada para Pedestre ?	Não	10
P_8	Possui piso tátil ao longo da Calçada ?	Não	-
P_9	A calçada Possui Rebaixamento de Veículos correto ?	Não	0
P_10	Existência de altura livre menor que 2,10 m ?	Não	-
P_11	O Passeio está no padrão da SMPU ?	Não	0
P_12	A testada possui prática de estacionamento sobre o passeio ?	Não	10
P_13	Existe algum dispositivo de Drenagem sobre a calçada ?	Não	0
P_14	Existe PED em frente a testada ?	Não	-
P_15	Existe FTP em frente a testada ?	Não	-
P_16	Classificação geral da calçada pelo pesquisador.	Regular	5
