Diagnóstico da Calçada	Qualidade do Serviço	
Endereço: Av. João Pinheiro, 341	62	C
Data do Registro: 30/10/2019 12:32:44		
Num. Lote CTM: 10253100150

Diagnóstico da Calçada	Qualidade do Serviço		Complemento do Diagnóstico
Endereço: Av. João Pinheiro, 341 Data do Registro: 30/10/2019 12:32:44 Num. Lote CTM: 10253100150	62	C

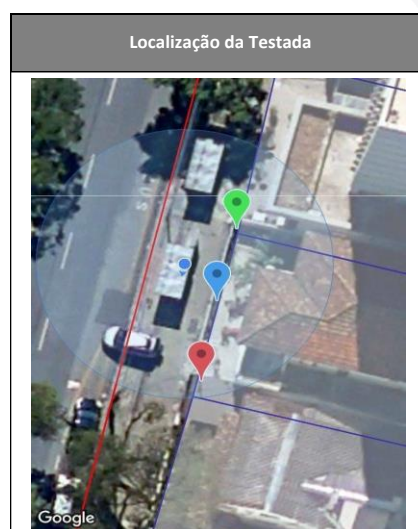
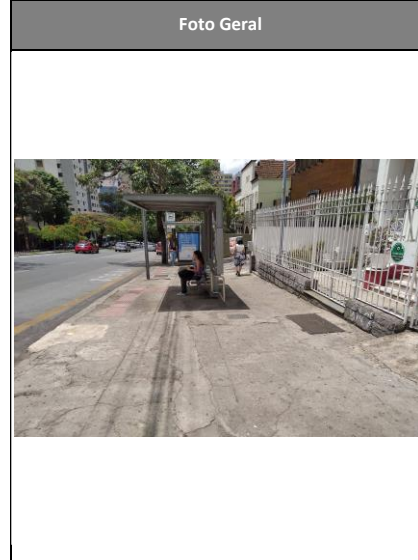
ID	Itens Avaliados	Respostas	Nota
P_1	O Mobiliário urbano está dentro da faixa de serviço de 70 cm ?	Não	-
P_2	Qual a largura livre do Passeio ?	Acima de 1.50 m	10
P_3	Tipo de revestimento da calçada ?	Concreto	8
P_4	Existência de Buracos ?	Poucos	5
P_5	Condições Gerais do Piso e meio-fio da calçada ?	Regular	0
P_6	Presença de desníveis ?	Leve	10
P_7	Tem rebaixamento de calçada para Pedestre ?	Não	10
P_8	Possui piso tátil ao longo da Calçada ?	Não	-
P_9	A calçada Possui Rebaixamento de Veículos correto ?	Não	0
P_10	Existência de altura livre menor que 2,10 m ?	Não	-
P_11	O Passeio está no padrão da SMPU ?	Não	0
P_12	A testada possui prática de estacionamento sobre o passeio ?	Não	10
P_13	Existe algum dispositivo de Drenagem sobre a calçada ?	Não	0
P_14	Existe PED em frente a testada ?	Sim	-
P_15	Existe FTP em frente a testada ?	Não	-
P_16	Classificação geral da calçada pelo pesquisador.	Regular	0
