Diagnóstico da Calçada	Qualidade do Serviço	
Endereço: Av. Ivaí, 400	65	C
Data do Registro: 12/11/2019 15:50:46		
Num. Lote CTM: 131124800720

Lote 1 - Rota: Noroeste

FRATAR
ENGENHARIA CONSULTIVA

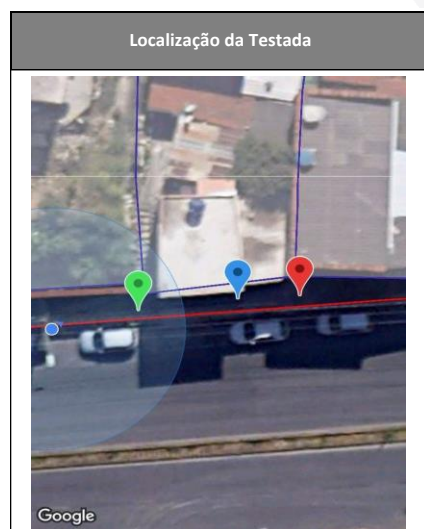
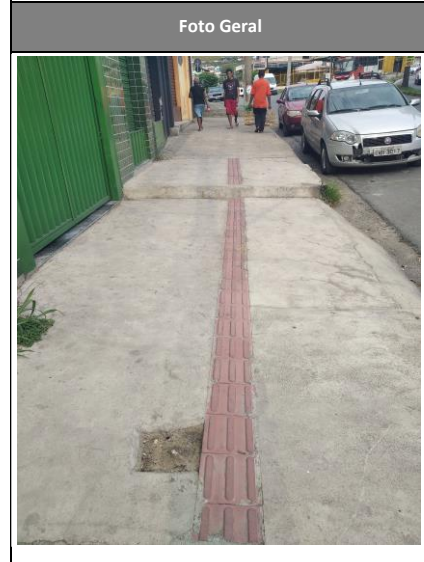
ID	Itens Avaliados	Respostas	Nota
P_1	O Mobiliário urbano está dentro da faixa de serviço de 70 cm ?	Sim	-
P_2	Qual a largura livre do Passeio ?	Acima de 1.50 m	10
P_3	Tipo de revestimento da calçada ?	Concreto	10
P_4	Existência de Buracos ?	Nenhum	10
P_5	Condições Gerais do Piso e meio-fio da calçada ?	Ótimo(a)	10
P_6	Presença de desníveis ?	Severo	0
P_7	Tem rebaixamento de calçada para Pedestre ?	Não	10
P_8	Possui piso tátil ao longo da Calçada ?	Sim	-
P_9	A calçada Possui Rebaixamento de Veículos correto ?	Não	0
P_10	Existência de altura livre menor que 2,10 m ?	Não	-
P_11	O Passeio está no padrão da SMPU ?	Não	0
P_12	A testada possui prática de estacionamento sobre o passeio ?	Não	10
P_13	Existe algum dispositivo de Drenagem sobre a calçada ?	Não	0
P_14	Existe PED em frente a testada ?	Não	-
P_15	Existe FTP em frente a testada ?	Não	-
P_16	Classificação geral da calçada pelo pesquisador.	Regular	5
