Diagnóstico da Calçada	Qualidade do Serviço	
Endereço: Av. Olegário Maciel, 1639 Data do Registro: 05/11/2019 11:10:47 Num. Lote CTM: 10181600100	87	B

Diagnóstico da Calçada	Qualidade do Serviço		Complemento do Diagnóstico
Endereço: Av. Olegário Maciel, 1639 Data do Registro: 05/11/2019 11:10:47 Num. Lote CTM: 10181600100	87	B

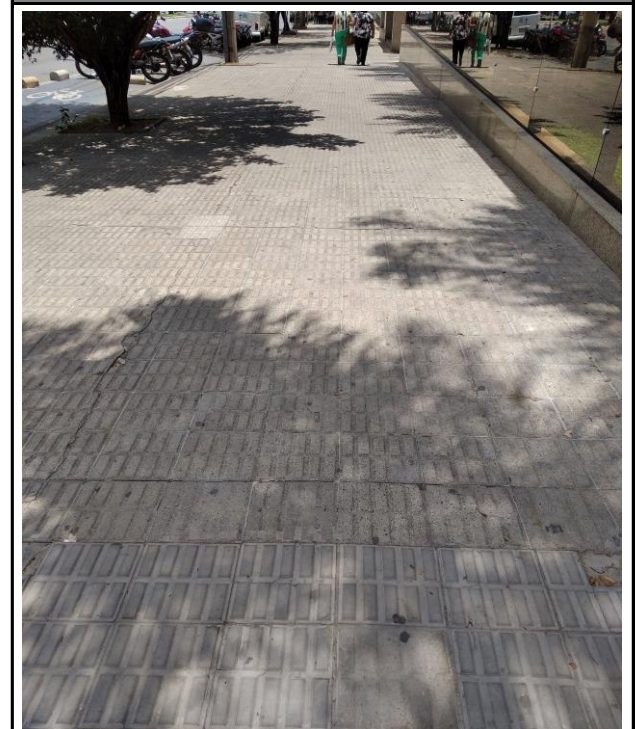
Foto Geral

ID	Itens Avaliados	Respostas	Nota
P_1	O Mobiliário urbano está dentro da faixa de serviço de 70 cm ?	Sim	-
P_2	Qual a largura livre do Passeio ?	Acima de 1.50 m	10
P_3	Tipo de revestimento da calçada ?	Concreto	10
P_4	Existencia de Buracos ?	Nenhum	10
P_5	Condições Gerais do Piso e meio-fio da calçada ?	Ótimo(a)	10
P_6	Presença de desniveis ?	Leve	7
P_7	Tem rebaixamento de calçada para Pedestre ?	Não	10
P_8	Possui piso tátil ao longo da Calçada ?	Não	-
P_9	A calçada Possui Rebaixamento de Veiculos correto ?	Sim	10
P_10	Existencia de altura livre menor que 2,10 m ?	Não	-
P_11	O Passeio está no padrao da SMPU ?	Não	0
P_12	A testada possui prática de estacionamento sobre o passeio ?	Não	10
P_13	Existe algum dispositivo de Drenagem sobre a calçada ?	Não	0
P_14	Existe PED em frente a testada ?	Não	-
P_15	Existe FTP em frente a testada ?	Não	-
P_16	Classificação geral da calçada pelo pesquisador.	Ótimo(a)	10
