Lote 4 - Rota: Contorno

FRATAR
ENGENHARIA CONSULTIVA

Diagnóstico da Calçada	Qualidade do Serviço	
Endereço: Av. Contorno, 617	83	B
Data do Registro: 30/10/2019 10:42:31		
Num. Lote CTM: 40002700230

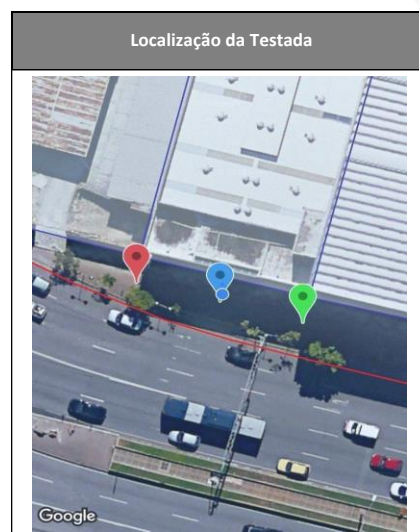
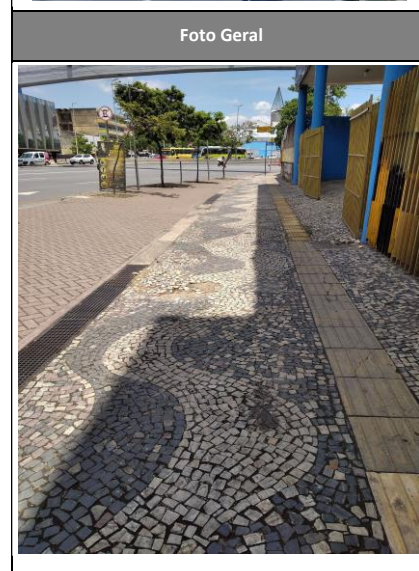
ID	Itens Avaliados	Respostas	Nota
P_1	O Mobiliário urbano está dentro da faixa de serviço de 70 cm ?	Sim	-
P_2	Qual a largura livre do Passeio ?	Acima de 1.50 m	10
P_3	Tipo de revestimento da calçada ?	Pedra Portuguesa	8
P_4	Existência de Buracos ?	Poucos	5
P_5	Condições Gerais do Piso e meio-fio da calçada ?	Ótimo(a)	10
P_6	Presença de desníveis ?	Nenhum	10
P_7	Tem rebaixamento de calçada para Pedestre ?	Não	10
P_8	Possui piso tátil ao longo da Calçada ?	Sim	-
P_9	A calçada Possui Rebaixamento de Veículos correto ?	Sim	10
P_10	Existência de altura livre menor que 2,10 m ?	Não	-
P_11	O Passeio está no padrão da SMPU ?	Não	0
P_12	A testada possui prática de estacionamento sobre o passeio ?	Não	10
P_13	Existe algum dispositivo de Drenagem sobre a calçada ?	Sim	0
P_14	Existe PED em frente a testada ?	Não	-
P_15	Existe FTP em frente a testada ?	Não	-
P_16	Classificação geral da calçada pelo pesquisador.	Ótimo(a)	10

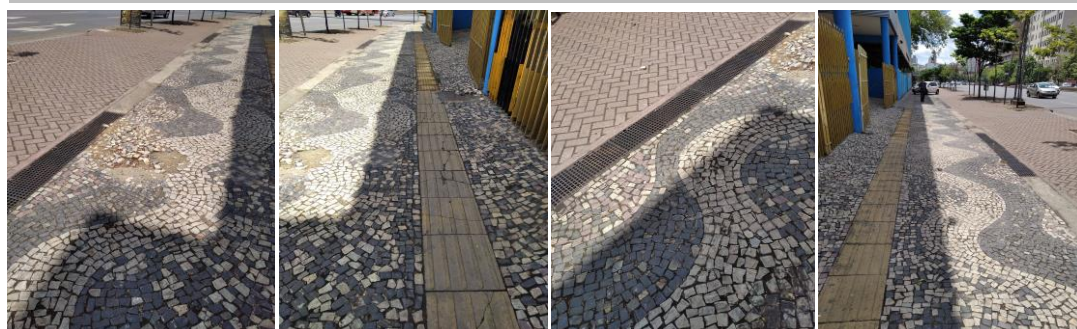
Fotos Complementares - Detalhes do Passeio

ID	Itens Avaliados	Respostas	Nota
P_7_1	Qual tipo do Rebaixo ?	0	0
P_7_1_1	Se for do Tipo 1, Passeio possui largura livre de 1,2 m ?	0	0
P_7_1_2	Se for do Tipo 1, O rebaixo tem abas conforme a norma ?	0	0
P_7_2	A rampa do rebaixo tem Inclinação da norma (8,33%) ?	0	0
P_7_3	O rebaixo possui piso tátil ?	0	0
P_7_3_1	O piso tátil de alerta e direcional do rebaixo está conforme a norma ?	0	0
P_8_1	O piso tátil está no eixo da faixa livre ?	Não	0
P_8_2	Se tem uma leve mudança de direção está conforme a norma ?	Não	0
P_8_3	Se tem mudança de direção de 90º ou maior está conforme a norma ?	0	0
P_8_4	Se tem mudança de direção de três faixas direcionais está conforme a norma ?	0	0
P_8_5	Se tem mudança de direção de quatro faixas direcionais está conforme a norma?	0	0
P_8_6	Tem piso tátil em pontos de ônibus conforme a norma?	N.A	0
P_8_7	O piso tátil tem conexão com os lotes vizinhos?	Sim	0
P_8_8	O piso tátil está em boas condições aparentes?	Sim	0

P_8_9	O piso tátil apresenta desenho com bom senso?	Sim	0
P_13_1	Dispositivo de Drenagem está devidamente instalado e bem conservado?	Sim	0
P_13_2	Dispositivo de Drenagem oferece risco para caminamento seguro de pedestre?	Não	0
