Lote 1 - Rota: Padre Pedro Pinto

Diagnóstico da Calçada	Qualidade do Serviço	
Endereço: Rua Padre Pedro Pinto, 6300	86	B
Data do Registro: 13/11/2019 11:31:52		
Num. Lote CTM: 190522700185

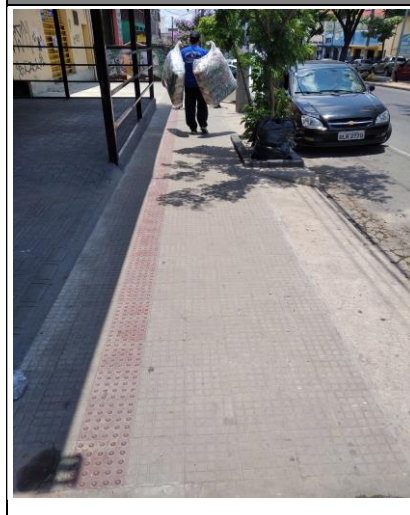
Foto Geral

ID	Itens Avaliados	Respostas	Nota
P_1	O Mobiliário urbano está dentro da faixa de serviço de 70 cm ?	Sim	-
P_2	Qual a largura livre do Passeio ?	Entre 1.20 m e 1.50 m	6
P_3	Tipo de revestimento da calçada ?	Ladrilho Hidráulico	10
P_4	Existência de Buracos ?	Nenhum	10
P_5	Condições Gerais do Piso e meio-fio da calçada ?	Ótimo(a)	10
P_6	Presença de desníveis ?	Nenhum	10
P_7	Tem rebaixamento de calçada para Pedestre ?	Não	10
P_8	Possui piso tátil ao longo da Calçada ?	Sim	-
P_9	A calçada Possui Rebaixamento de Veículos correto ?	Sim	10
P_10	Existência de altura livre menor que 2,10 m ?	Não	-
P_11	O Passeio está no padrão da SMPU ?	Não	0
P_12	A testada possui prática de estacionamento sobre o passeio ?	Não	10
P_13	Existe algum dispositivo de Drenagem sobre a calçada ?	Não	0
P_14	Existe PED em frente a testada ?	Não	-
P_15	Existe FTP em frente a testada ?	Não	-
P_16	Classificação geral da calçada pelo pesquisador.	Ótimo(a)	10
