Diagnóstico da Calçada	Qualidade do Serviço	
Endereço: Av. Ivaí, 177	65	C
Data do Registro: 12/11/2019 13:06:10		
Num. Lote CTM: 130079000455

# Lote 1 - Rota: Noroeste

**FRATAR**  
ENGENHARIA CONSULTIVA

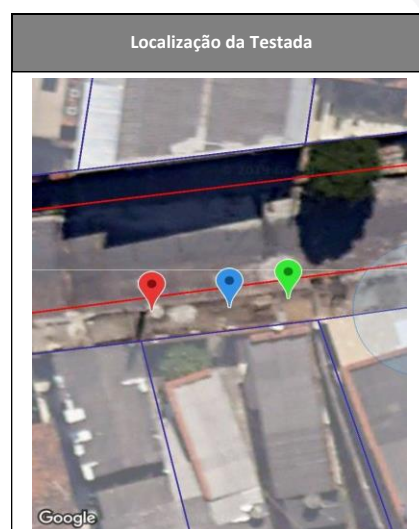
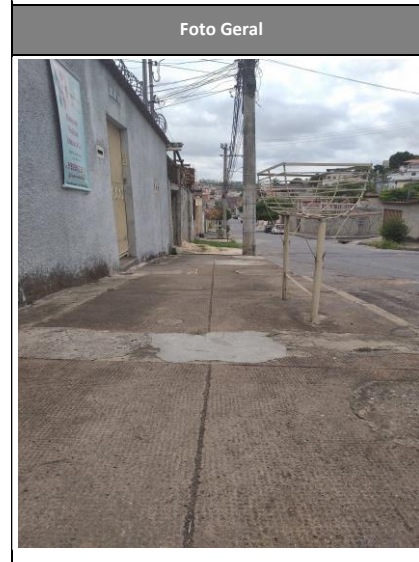
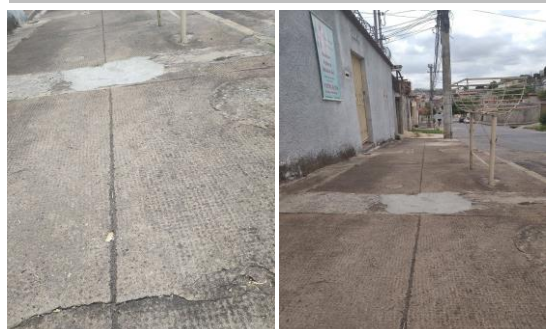
ID	Itens Avaliados	Respostas	Nota
P_1	O Mobiliário urbano está dentro da faixa de serviço de 70 cm ?	Sim	-
P_2	Qual a largura livre do Passeio ?	Acima de 1.50 m	10
P_3	Tipo de revestimento da calçada ?	Concreto	10
P_4	Existência de Buracos ?	Poucos	5
P_5	Condições Gerais do Piso e meio-fio da calçada ?	Regular	5
P_6	Presença de desníveis ?	Nenhum	10
P_7	Tem rebaixamento de calçada para Pedestre ?	Não	10
P_8	Possui piso tátil ao longo da Calçada ?	Não	-
P_9	A calçada Possui Rebaixamento de Veículos correto ?	N.A	0
P_10	Existência de altura livre menor que 2,10 m ?	Não	-
P_11	O Passeio está no padrão da SMPU ?	Não	0
P_12	A testada possui prática de estacionamento sobre o passeio ?	Não	10
P_13	Existe algum dispositivo de Drenagem sobre a calçada ?	Não	0
P_14	Existe PED em frente a testada ?	Não	-
P_15	Existe FTP em frente a testada ?	Não	-
P_16	Classificação geral da calçada pelo pesquisador.	Regular	5
