Diagnóstico da Calçada	Qualidade do Serviço	
Endereço: Av. Portugal, 910	80	B
Data do Registro: 16/11/2019 10:51:23		
Num. Lote CTM: 200011602955

Diagnóstico da Calçada	Qualidade do Serviço		Complemento do Diagnóstico
Endereço: Av. Portugal, 910 Data do Registro: 16/11/2019 10:51:23 Num. Lote CTM: 200011602955	80	B

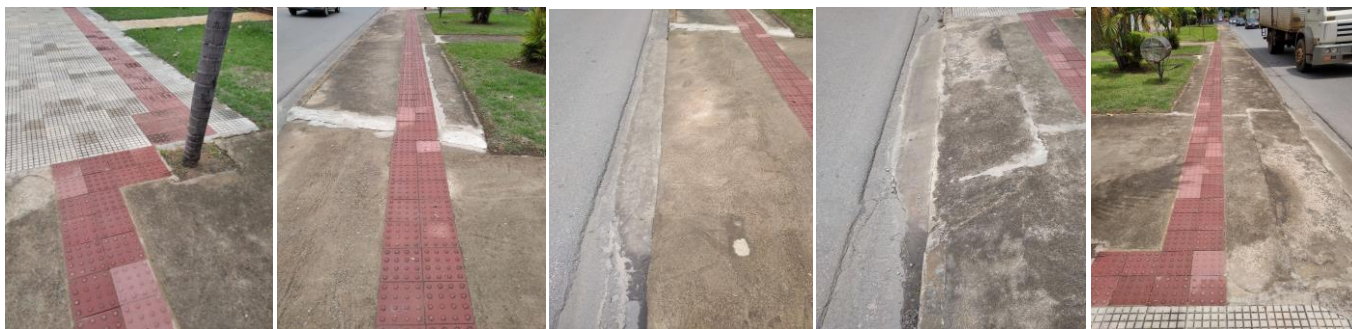
Fotos Complementares - Detalhes do Passeio

ID	Itens Avaliados	Respostas	Nota
P_1	O Mobiliário urbano está dentro da faixa de serviço de 70 cm ?	Sim	-
P_2	Qual a largura livre do Passeio ?	Acima de 1.50 m	10
P_3	Tipo de revestimento da calçada ?	Concreto	10
P_4	Existência de Buracos ?	Nenhum	10
P_5	Condições Gerais do Piso e meio-fio da calçada ?	Ótimo(a)	10
P_6	Presença de desníveis ?	Nenhum	10
P_7	Tem rebaixamento de calçada para Pedestre ?	Não	10
P_8	Possui piso tátil ao longo da Calçada ?	Sim	-
P_9	A calçada Possui Rebaixamento de Veículos correto ?	Não	0
P_10	Existência de altura livre menor que 2,10 m ?	Não	-
P_11	O Passeio está no padrão da SMPU ?	Não	0
P_12	A testada possui prática de estacionamento sobre o passeio ?	Não	10
P_13	Existe algum dispositivo de Drenagem sobre a calçada ?	Não	0
P_14	Existe PED em frente a testada ?	Não	-
P_15	Existe FTP em frente a testada ?	Não	-
P_16	Classificação geral da calçada pelo pesquisador.	Ótimo(a)	10
