Lote 1 - Rota: Padre Pedro Pinto

Diagnóstico da Calçada	Qualidade do Serviço	
Endereço: Rua Padre Pedro Pinto, 69 Data do Registro: 22/11/2019 11:11:23 Num. Lote CTM: 190404800060	39	D

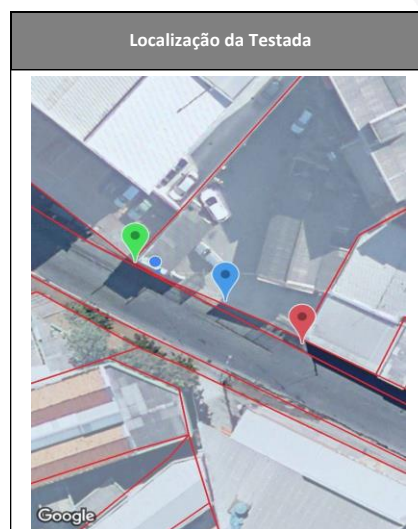
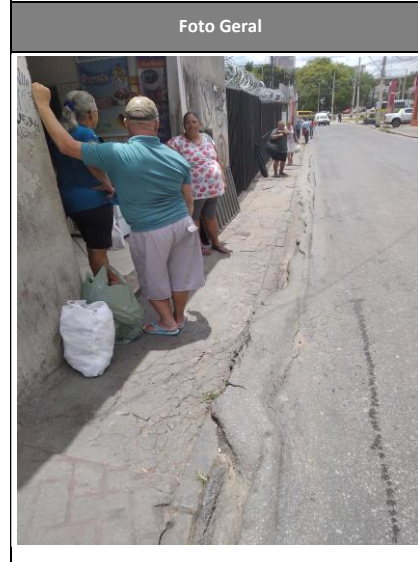
ID	Itens Avaliados	Respostas	Nota
P_1	O Mobiliário urbano está dentro da faixa de serviço de 70 cm ?	Não	-
P_2	Qual a largura livre do Passeio ?	Entre 0.80 m e 1.20 m	4
P_3	Tipo de revestimento da calçada ?	Concreto	10
P_4	Existência de Buracos ?	Poucos	5
P_5	Condições Gerais do Piso e meio-fio da calçada ?	Péssimo	0
P_6	Presença de desníveis ?	Severo	0
P_7	Tem rebaixamento de calçada para Pedestre ?	Não	10
P_8	Possui piso tátil ao longo da Calçada ?	Não	-
P_9	A calçada Possui Rebaixamento de Veículos correto ?	N.A	0
P_10	Existência de altura livre menor que 2,10 m ?	Não	-
P_11	O Passeio está no padrão da SMPU ?	Não	0
P_12	A testada possui prática de estacionamento sobre o passeio ?	Não	10
P_13	Existe algum dispositivo de Drenagem sobre a calçada ?	Não	0
P_14	Existe PED em frente a testada ?	Não	-
P_15	Existe FTP em frente a testada ?	Não	-
P_16	Classificação geral da calçada pelo pesquisador.	Ruim	0
