Lote 1 - Rota: Padre Pedro Pinto

Diagnóstico da Calçada	Qualidade do Serviço	
Endereço: Rua Padre Pedro Pinto, 2405	50	D
Data do Registro: 21/11/2019 11:35:59		
Num. Lote CTM: 210611502275

FRATAR
ENGENHARIA CONSULTIVA

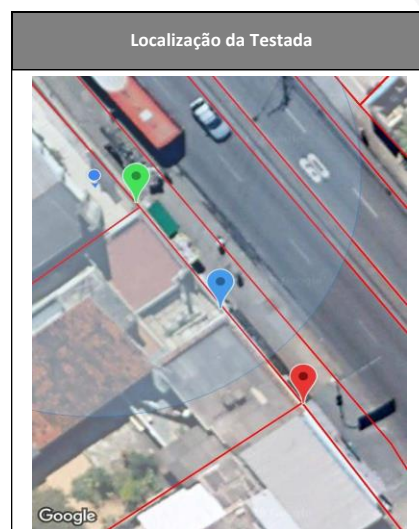
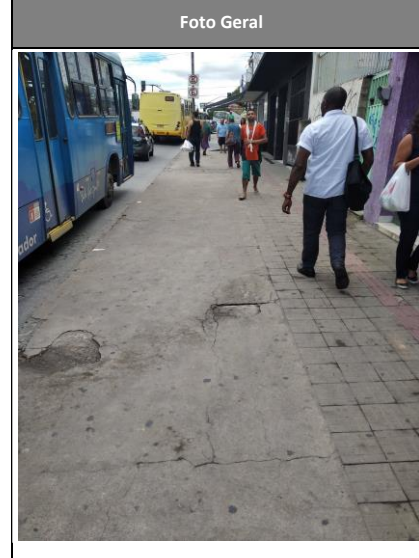
ID	Itens Avaliados	Respostas	Nota
P_1	O Mobiliário urbano está dentro da faixa de serviço de 70 cm ?	Sim	-
P_2	Qual a largura livre do Passeio ?	Acima de 1.50 m	10
P_3	Tipo de revestimento da calçada ?	Bloco Intertravado de Concreto	10
P_4	Existência de Buracos ?	Poucos	5
P_5	Condições Gerais do Piso e meio-fio da calçada ?	Regular	5
P_6	Presença de desníveis ?	Severo	0
P_7	Tem rebaixamento de calçada para Pedestre ?	Não	10
P_8	Possui piso tátil ao longo da Calçada ?	Sim	-
P_9	A calçada Possui Rebaixamento de Veículos correto ?	N.A	0
P_10	Existência de altura livre menor que 2,10 m ?	Não	-
P_11	O Passeio está no padrão da SMPU ?	Não	0
P_12	A testada possui prática de estacionamento sobre o passeio ?	Não	10
P_13	Existe algum dispositivo de Drenagem sobre a calçada ?	Sim	0
P_14	Existe PED em frente a testada ?	Não	-
P_15	Existe FTP em frente a testada ?	Não	-
P_16	Classificação geral da calçada pelo pesquisador.	Regular	5
