# Lote 3 - Rota: Antônio Carlos II

Diagnóstico da Calçada	Qualidade do Serviço	
Endereço: Av. Portugal, 1102	61	C
Data do Registro: 16/11/2019 10:49:16		
Num. Lote CTM: 200011602935

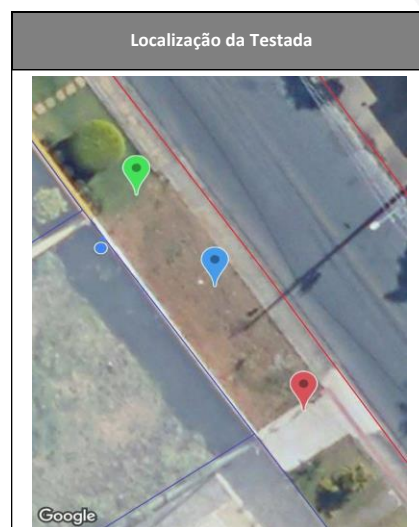
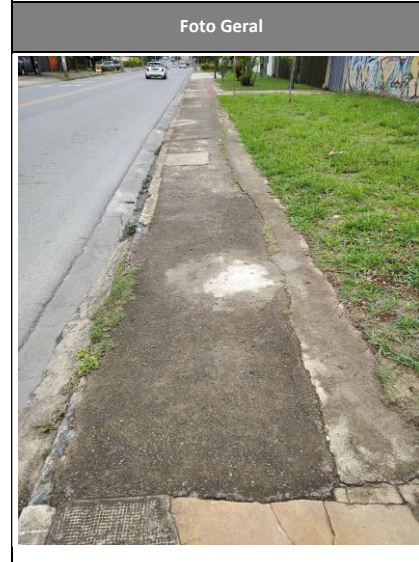
ID	Itens Avaliados	Respostas	Nota
P_1	O Mobiliário urbano está dentro da faixa de serviço de 70 cm ?	Sim	-
P_2	Qual a largura livre do Passeio ?	Entre 1.20 m e 1.50 m	6
P_3	Tipo de revestimento da calçada ?	Concreto	10
P_4	Existência de Buracos ?	Poucos	5
P_5	Condições Gerais do Piso e meio-fio da calçada ?	Regular	5
P_6	Presença de desníveis ?	Nenhum	10
P_7	Tem rebaixamento de calçada para Pedestre ?	Não	10
P_8	Possui piso tátil ao longo da Calçada ?	Não	-
P_9	A calçada Possui Rebaixamento de Veículos correto ?	Não	0
P_10	Existência de altura livre menor que 2,10 m ?	Não	-
P_11	O Passeio está no padrão da SMPU ?	Não	0
P_12	A testada possui prática de estacionamento sobre o passeio ?	Não	10
P_13	Existe algum dispositivo de Drenagem sobre a calçada ?	Não	0
P_14	Existe PED em frente a testada ?	Não	-
P_15	Existe FTP em frente a testada ?	Não	-
P_16	Classificação geral da calçada pelo pesquisador.	Regular	5
