Diagnóstico da Calçada	Qualidade do Serviço	
Endereço: Av. Brigadeiro Eduardo Gomes, 2379	60	C
Data do Registro: 26/11/2019 17:08:08		
Num. Lote CTM: 13083990080

# Lote 1 - Rota: Noroeste

**FRATAR**  
ENGENHARIA CONSULTIVA

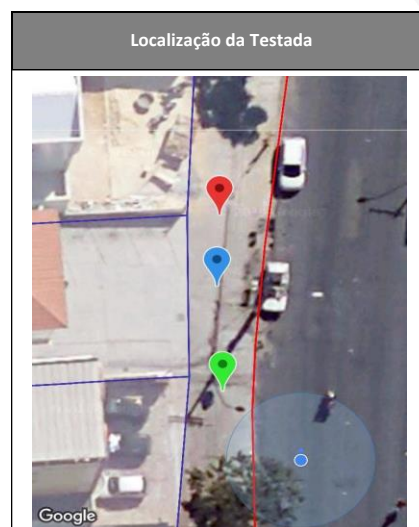
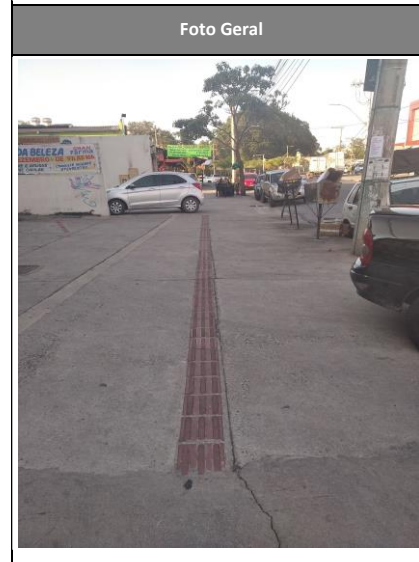
ID	Itens Avaliados	Respostas	Nota
P_1	O Mobiliário urbano está dentro da faixa de serviço de 70 cm ?	Sim	-
P_2	Qual a largura livre do Passeio ?	Acima de 1.50 m	10
P_3	Tipo de revestimento da calçada ?	Concreto	10
P_4	Existência de Buracos ?	Nenhum	10
P_5	Condições Gerais do Piso e meio-fio da calçada ?	Regular	5
P_6	Presença de desníveis ?	Nenhum	10
P_7	Tem rebaixamento de calçada para Pedestre ?	Não	10
P_8	Possui piso tátil ao longo da Calçada ?	Sim	-
P_9	A calçada Possui Rebaixamento de Veículos correto ?	Não	0
P_10	Existência de altura livre menor que 2,10 m ?	Não	-
P_11	O Passeio está no padrão da SMPU ?	Não	0
P_12	A testada possui prática de estacionamento sobre o passeio ?	Sim	0
P_13	Existe algum dispositivo de Drenagem sobre a calçada ?	Não	0
P_14	Existe PED em frente a testada ?	Não	-
P_15	Existe FTP em frente a testada ?	Não	-
P_16	Classificação geral da calçada pelo pesquisador.	Regular	5
