Lote 4 - Rota: Contorno

Diagnóstico da Calçada	Qualidade do Serviço	
Endereço: Av.Contorno, 2006	83	B
Data do Registro: 04/11/2019 16:04:52		
Num. Lote CTM: 10493000290

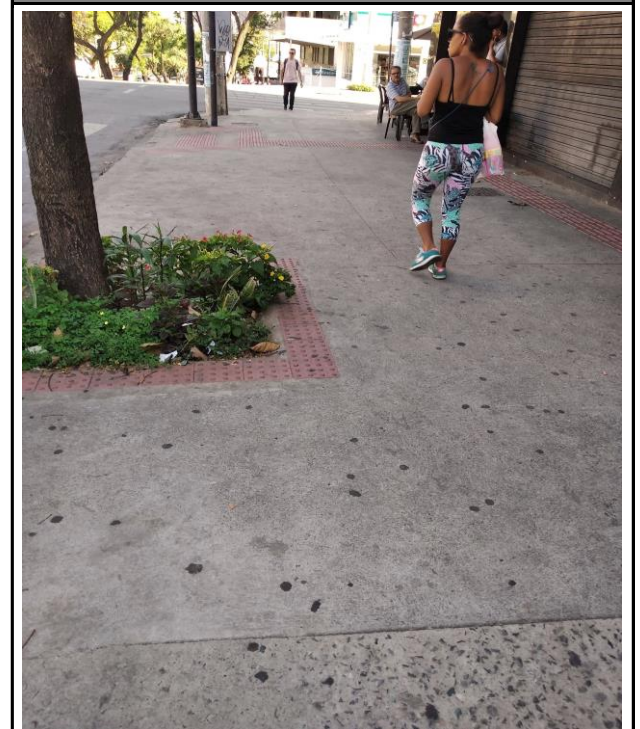
Foto Geral

ID	Itens Avaliados	Respostas	Nota
P_1	O Mobiliário urbano está dentro da faixa de serviço de 70 cm ?	Sim	-
P_2	Qual a largura livre do Passeio ?	Acima de 1.50 m	10
P_3	Tipo de revestimento da calçada ?	Concreto	10
P_4	Existencia de Buracos ?	Nenhum	10
P_5	Condições Gerais do Piso e meio-fio da calçada ?	Ótimo(a)	10
P_6	Presença de desniveis ?	Nenhum	10
P_7	Tem rebaixamento de calçada para Pedestre ?	Sim	8
P_8	Possui piso tátil ao longo da Calçada ?	Sim	-
P_9	A calçada Possui Rebaixamento de Veiculos correto ?	N.A	0
P_10	Existencia de altura livre menor que 2,10 m ?	Não	-
P_11	O Passeio está no padrao da SMPU ?	Sim	5
P_12	A testada possui prática de estacionamento sobre o passeio ?	Não	10
P_13	Existe algum dispositivo de Drenagem sobre a calçada ?	Não	0
P_14	Existe PED em frente a testada ?	Não	-
P_15	Existe FTP em frente a testada ?	Sim	-
P_16	Classificação geral da calçada pelo pesquisador.	Ótimo(a)	10

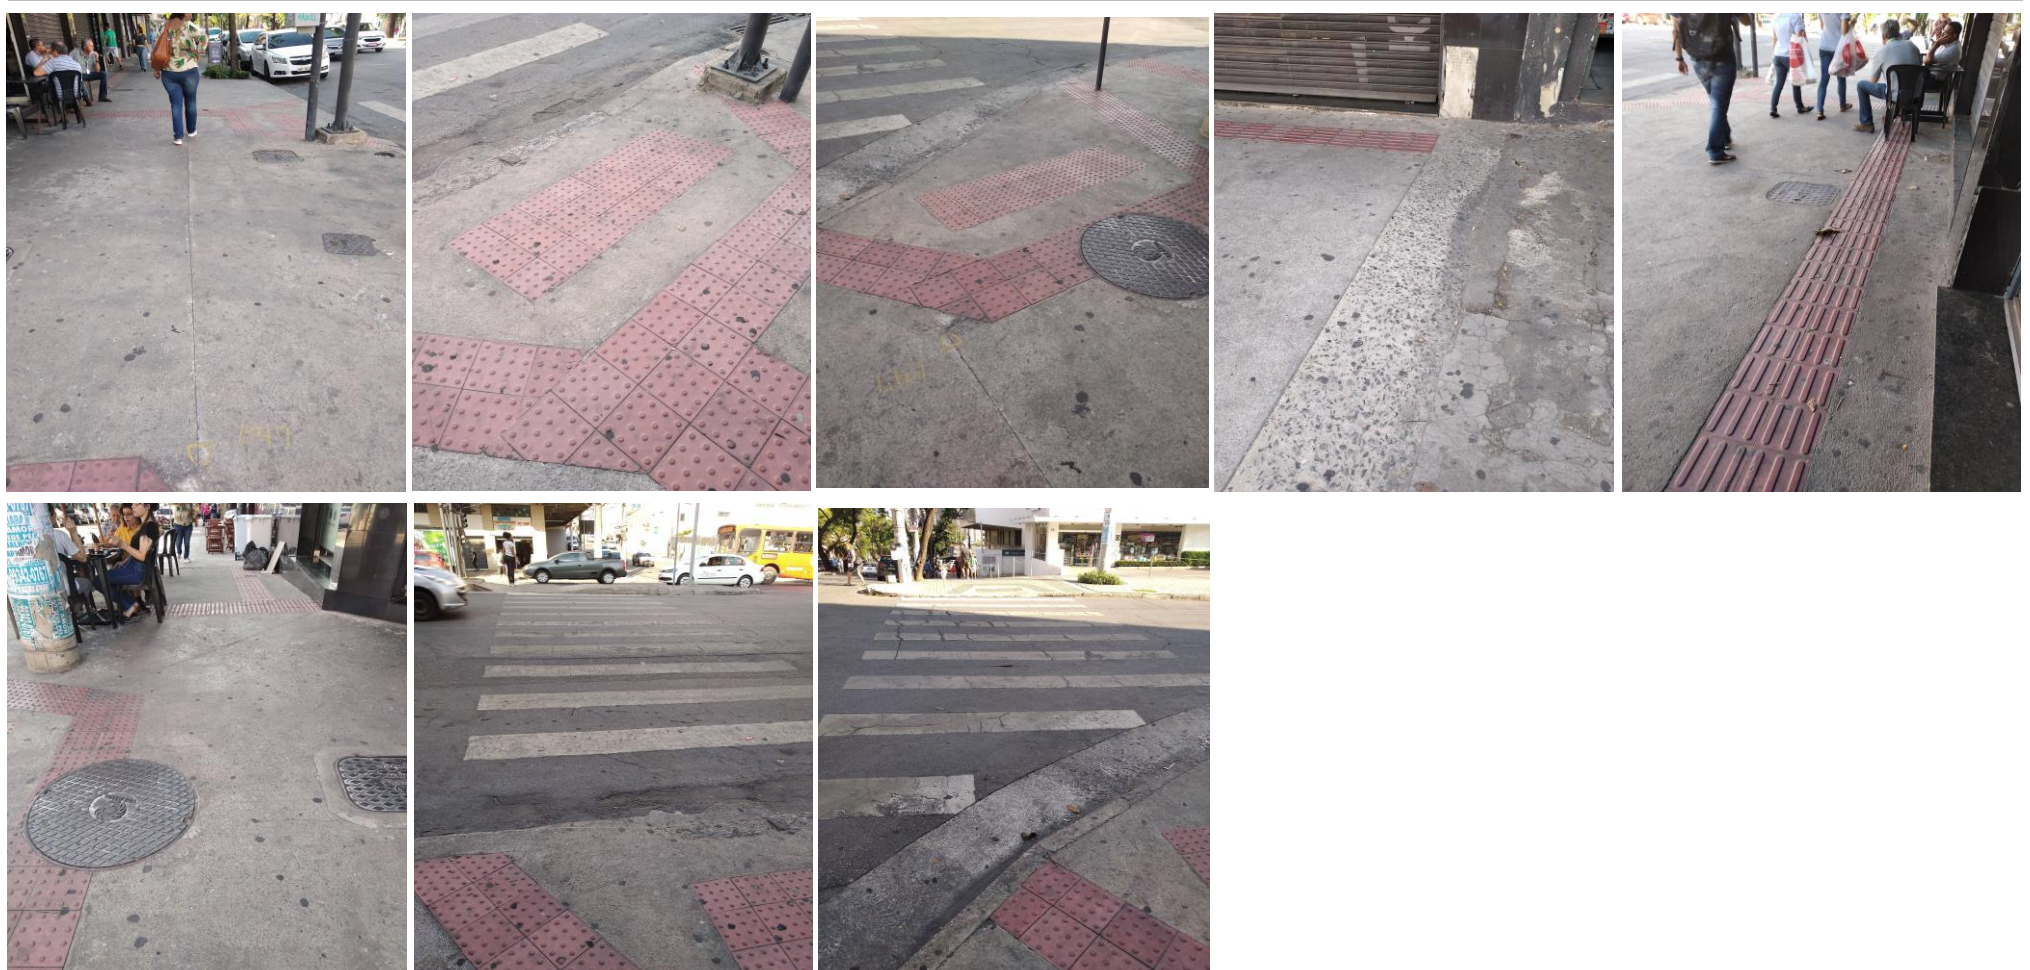
Fotos Complementares - Detalhes do Passeio

ID	Itens Avaliados	Respostas	Nota
P_7_1	Qual tipo do Rebaixo ?	Rebaixo Tipo 1 (trapézio)	0
P_7_1_1	Se for do Tipo 1, Passeio possui largura livre de 1,2 m ?	Sim	0
P_7_1_2	Se for do Tipo 1, O rebaixo tem abas conforme a norma ?	Não	-1
P_7_2	A rampa do rebaixo tem Inclinação da norma (8,33%) ?	Sim	0
P_7_3	O rebaixo possui piso tátil ?	Tem só piso de alerta	-1
P_7_3_1	O piso tátil de alerta e direcional do rebaixo está conforme a norma ?	Sim	0
P_8_1	O piso tátil está no eixo da faixa livre ?	Não	0
P_8_2	Se tem uma leve mudança de direção está conforme a norma ?	Não	0
P_8_3	Se tem mudança de direção de 90º ou maior está conforme a norma ?	0	0
P_8_4	Se tem mudança de direção de três faixas direcionais está conforme a norma ?	0	0
P_8_5	Se tem mudança de direção de quatro faixas direcionais está conforme a norma?	0	0
P_8_6	Tem piso tátil em pontos de ônibus conforme a norma?	N.A	0
P_8_7	O piso tátil tem conexão com os lotes vizinhos?	Sim	0
