Diagnóstico da Calçada	Qualidade do Serviço	
Endereço: Rua Curitiba, 472	78	B
Data do Registro: 12/11/2019 12:31:23		
#N/D

Diagnóstico da Calçada	Qualidade do Serviço		Complemento do Diagnóstico
Endereço: Rua Curitiba, 472 Data do Registro: 12/11/2019 12:31:23 #N/D	78	B

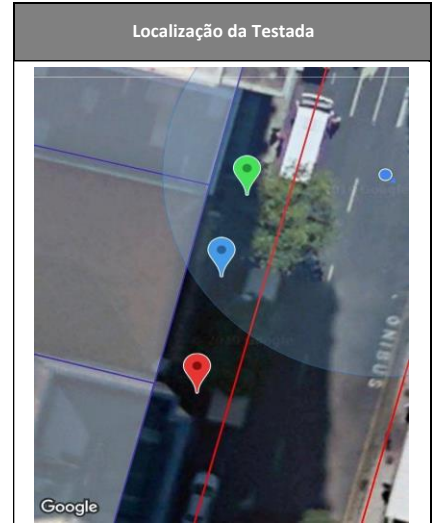
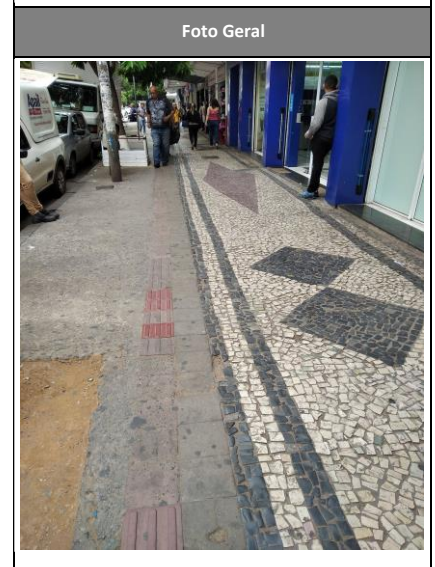
ID	Itens Avaliados	Respostas	Nota
P_1	O Mobiliário urbano está dentro da faixa de serviço de 70 cm ?	Sim	-
P_2	Qual a largura livre do Passeio ?	Acima de 1.50 m	10
P_3	Tipo de revestimento da calçada ?	Pedra Portuguesa	8
P_4	Existência de Buracos ?	Nenhum	10
P_5	Condições Gerais do Piso e meio-fio da calçada ?	Ótimo(a)	10
P_6	Presença de desníveis ?	Nenhum	10
P_7	Tem rebaixamento de calçada para Pedestre ?	Não	10
P_8	Possui piso tátil ao longo da Calçada ?	Sim	-
P_9	A calçada Possui Rebaixamento de Veículos correto ?	N.A	0
P_10	Existência de altura livre menor que 2,10 m ?	Não	-
P_11	O Passeio está no padrão da SMPU ?	Não	0
P_12	A testada possui prática de estacionamento sobre o passeio ?	Não	10
P_13	Existe algum dispositivo de Drenagem sobre a calçada ?	Não	0
P_14	Existe PED em frente a testada ?	Não	-
P_15	Existe FTP em frente a testada ?	Não	-
P_16	Classificação geral da calçada pelo pesquisador.	Ótimo(a)	10
