Lote 5 - Rota: Afonso Pena

FRATAR
ENGENHARIA CONSULTIVA

Diagnóstico da Calçada	Qualidade do Serviço	
Endereço: Av. Afonso Pena, s/nº	71	B
Data do Registro: 01/11/2019 12:58:17		
Num. Lote CTM: 10139300095

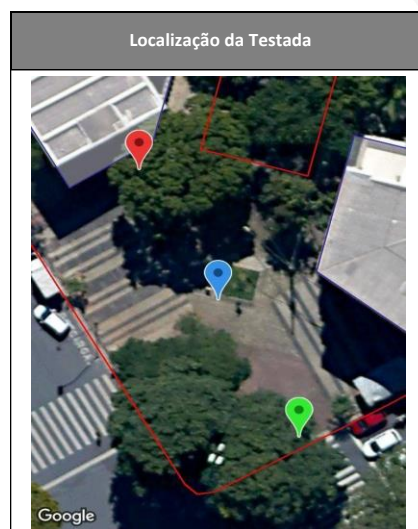
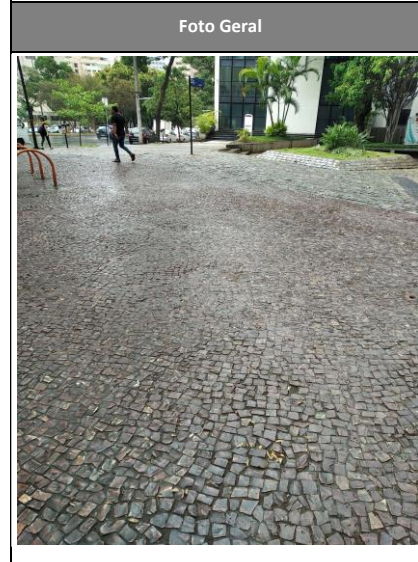
ID	Itens Avaliados	Respostas	Nota
P_1	O Mobiliário urbano está dentro da faixa de serviço de 70 cm ?	Sim	-
P_2	Qual a largura livre do Passeio ?	Acima de 1.50 m	10
P_3	Tipo de revestimento da calçada ?	Pedra Portuguesa	8
P_4	Existência de Buracos ?	Nenhum	10
P_5	Condições Gerais do Piso e meio-fio da calçada ?	Regular	5
P_6	Presença de desníveis ?	Nenhum	10
P_7	Tem rebaixamento de calçada para Pedestre ?	Sim	8
P_8	Possui piso tátil ao longo da Calçada ?	Não	-
P_9	A calçada Possui Rebaixamento de Veículos correto ?	N.A	0
P_10	Existência de altura livre menor que 2,10 m ?	Não	-
P_11	O Passeio está no padrão da SMPU ?	Não	0
P_12	A testada possui prática de estacionamento sobre o passeio ?	Não	10
P_13	Existe algum dispositivo de Drenagem sobre a calçada ?	Não	0
P_14	Existe PED em frente a testada ?	Não	-
P_15	Existe FTP em frente a testada ?	Sim	-
P_16	Classificação geral da calçada pelo pesquisador.	Ótimo(a)	10

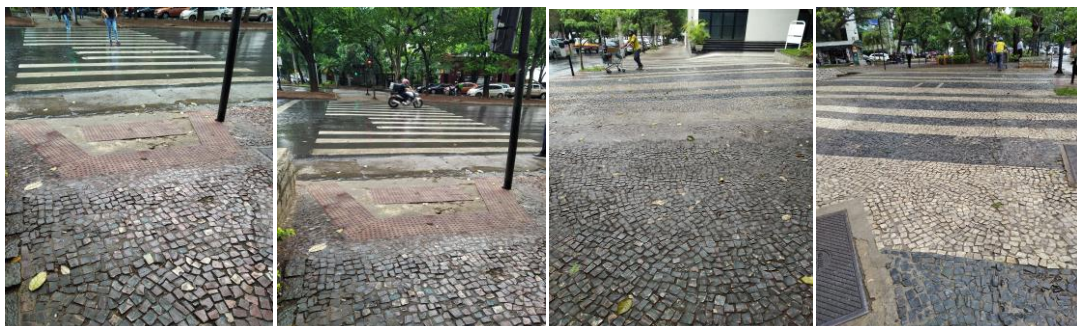
Fotos Complementares - Detalhes do Passeio

ID	Itens Avaliados	Respostas	Nota
P_7_1	Qual tipo do Rebaixo ?	Rebaixo Tipo 1 (trapézio)	0
P_7_1_1	Se for do Tipo 1, Passeio possui largura livre de 1,2 m ?	Sim	0
P_7_1_2	Se for do Tipo 1, O rebaixo tem abas conforme a norma ?	Não	0
P_7_2	A rampa do rebaixo tem Inclinação da norma (8,33%) ?	Sim	0
P_7_3	O rebaixo possui piso tátil ?	Tem só piso de alerta	0
P_7_3_1	O piso tátil de alerta e direcional do rebaixo está conforme a norma ?	Sim	0
P_8_1	O piso tátil está no eixo da faixa livre ?	0	0
P_8_2	Se tem uma leve mudança de direção está conforme a norma ?	0	0
P_8_3	Se tem mudança de direção de 90º ou maior está conforme a norma ?	0	0
P_8_4	Se tem mudança de direção de três faixas direcionais está conforme a norma ?	0	0
P_8_5	Se tem mudança de direção de quatro faixas direcionais está conforme a norma?	0	0
P_8_6	Tem piso tátil em pontos de ônibus conforme a norma?	0	0
P_8_7	O piso tátil tem conexão com os lotes vizinhos?	0	0

P_8_8	O piso tátil está em boas condições aparentes?	0	0
P_8_9	O piso tátil apresenta desenho com bom senso?	0	0
P_13_1	Dispositivo de Drenagem está devidamente instalado e bem conservado?	0	0
P_13_2	Dispositivo de Drenagem oferece risco para caminamento seguro de pedestre?	0	0
