Lote 1 - Rota: Padre Pedro Pinto

FRATAR
ENGENHARIA CONSULTIVA

Diagnóstico da Calçada	Qualidade do Serviço	
Endereço: Rua Padre Pedro Pinto, 1937	36	D
Data do Registro: 21/11/2019 12:17:18		
Num. Lote CTM: 190571900210

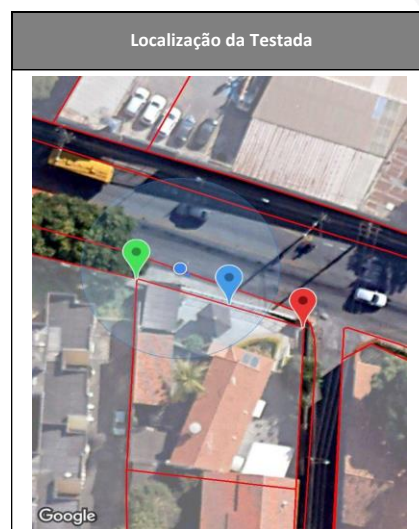
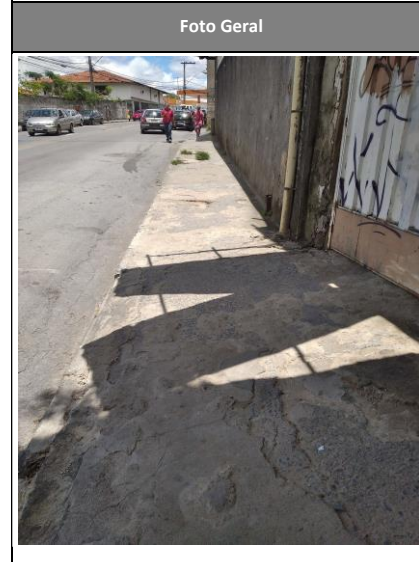
ID	Itens Avaliados	Respostas	Nota
P_1	O Mobiliário urbano está dentro da faixa de serviço de 70 cm ?	Sim	-
P_2	Qual a largura livre do Passeio ?	Abaixo 0.80 m	1
P_3	Tipo de revestimento da calçada ?	Concreto	10
P_4	Existência de Buracos ?	Poucos	5
P_5	Condições Gerais do Piso e meio-fio da calçada ?	Péssimo	0
P_6	Presença de desníveis ?	Nenhum	10
P_7	Tem rebaixamento de calçada para Pedestre ?	Não, mas deveria ter.	0
P_8	Possui piso tátil ao longo da Calçada ?	Não	-
P_9	A calçada Possui Rebaixamento de Veículos correto ?	Não	0
P_10	Existência de altura livre menor que 2,10 m ?	Não	-
P_11	O Passeio está no padrão da SMPU ?	Não	0
P_12	A testada possui prática de estacionamento sobre o passeio ?	Não	10
P_13	Existe algum dispositivo de Drenagem sobre a calçada ?	Não	0
P_14	Existe PED em frente a testada ?	Não	-
P_15	Existe FTP em frente a testada ?	Não	-
P_16	Classificação geral da calçada pelo pesquisador.	Ruim	0
