Lote 4 - Rota: Contorno

FRATAR
ENGENHARIA CONSULTIVA

Diagnóstico da Calçada	Qualidade do Serviço	
Endereço: Av.Contorno, 10147 Data do Registro: 28/10/2019 14:11:34 Num. Lote CTM: 20189000725	84	B

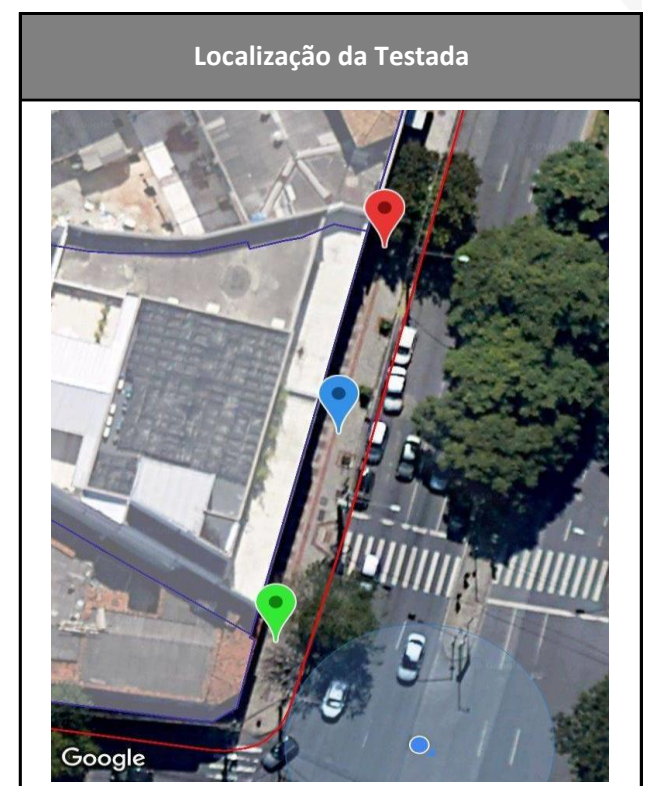
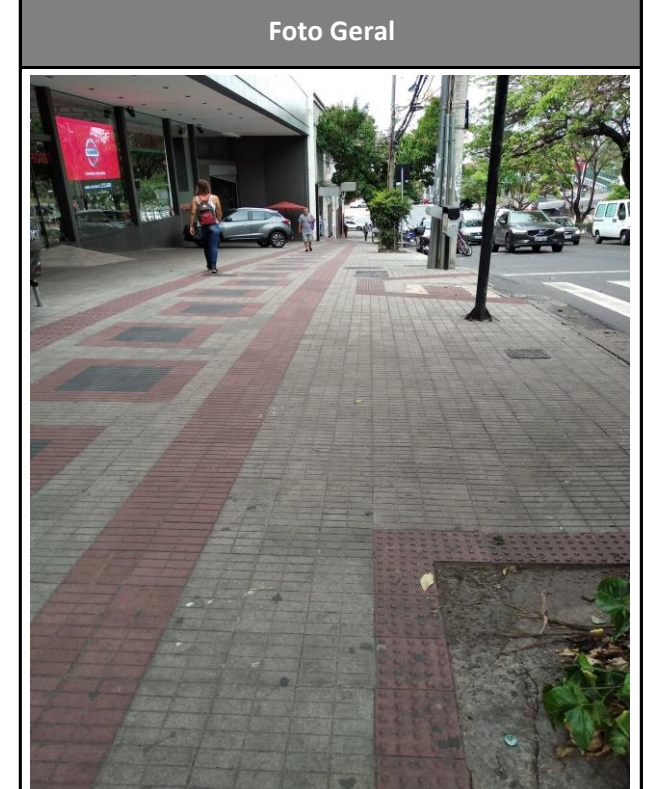
ID	Itens Avaliados	Respostas	Nota
P_1	O Mobiliário urbano está dentro da faixa de serviço de 70 cm ?	Sim	-
P_2	Qual a largura livre do Passeio ?	Acima de 1.50 m	10
P_3	Tipo de revestimento da calçada ?	Ladrilho Hidráulico	10
P_4	Existência de Buracos ?	Nenhum	10
P_5	Condições Gerais do Piso e meio-fio da calçada ?	Ótimo(a)	10
P_6	Presença de desniveis ?	Nenhum	10
P_7	Tem rebaixamento de calçada para Pedestre ?	Sim	9
P_8	Possui piso tátil ao longo da Calçada ?	Sim	-
P_9	A calçada Possui Rebaixamento de Veículos correto ?	Sim	10
P_10	Existência de altura livre menor que 2,10 m ?	Não	-
P_11	O Passeio está no padrão da SMPU ?	Sim	5
P_12	A testada possui prática de estacionamento sobre o passeio ?	Sim	0
P_13	Existe algum dispositivo de Drenagem sobre a calçada ?	Não	0
P_14	Existe PED em frente a testada ?	Não	-
P_15	Existe FTP em frente a testada ?	Sim	-
P_16	Classificação geral da calçada pelo pesquisador.	Ótimo(a)	10
