Diagnóstico da Calçada		Qualidade do Serviço	
Endereço: Rua Professor Moraes, 566		44	D
Data do Registro: 12/11/2019 15:56:53			
Num. Lote CTM: 10082600015

Diagnóstico da Calçada	Qualidade do Serviço		Complemento do Diagnóstico
Endereço: Rua Professor Moraes, 566 Data do Registro: 12/11/2019 15:56:53 Num. Lote CTM: 10082600015	44	D

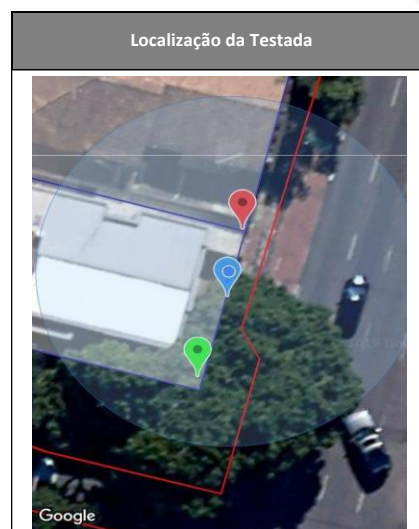
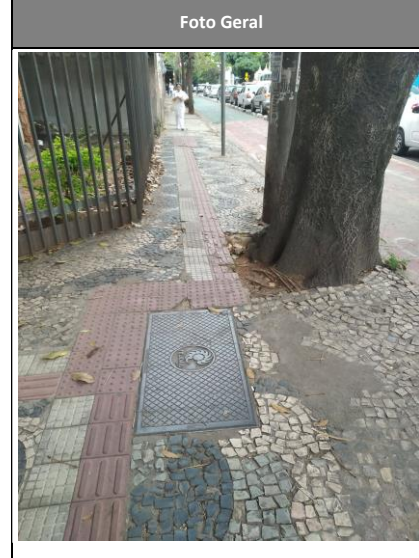
ID	Itens Avaliados	Respostas	Nota
P_1	O Mobiliário urbano está dentro da faixa de serviço de 70 cm ?	Sim	-
P_2	Qual a largura livre do Passeio ?	Entre 0.80 m e 1.20 m	4
P_3	Tipo de revestimento da calçada ?	Pedra Portuguesa	8
P_4	Existência de Buracos ?	Poucos	5
P_5	Condições Gerais do Piso e meio-fio da calçada ?	Péssimo	5
P_6	Presença de desníveis ?	Nenhum	10
P_7	Tem rebaixamento de calçada para Pedestre ?	Sim	8
P_8	Possui piso tátil ao longo da Calçada ?	Sim	-
P_9	A calçada Possui Rebaixamento de Veículos correto ?	Não	0
P_10	Existência de altura livre menor que 2,10 m ?	Não	-
P_11	O Passeio está no padrão da SMPU ?	Não	0
P_12	A testada possui prática de estacionamento sobre o passeio ?	Não	10
P_13	Existe algum dispositivo de Drenagem sobre a calçada ?	Não	0
P_14	Existe PED em frente a testada ?	Não	-
P_15	Existe FTP em frente a testada ?	Sim	-
P_16	Classificação geral da calçada pelo pesquisador.	Ruim	5

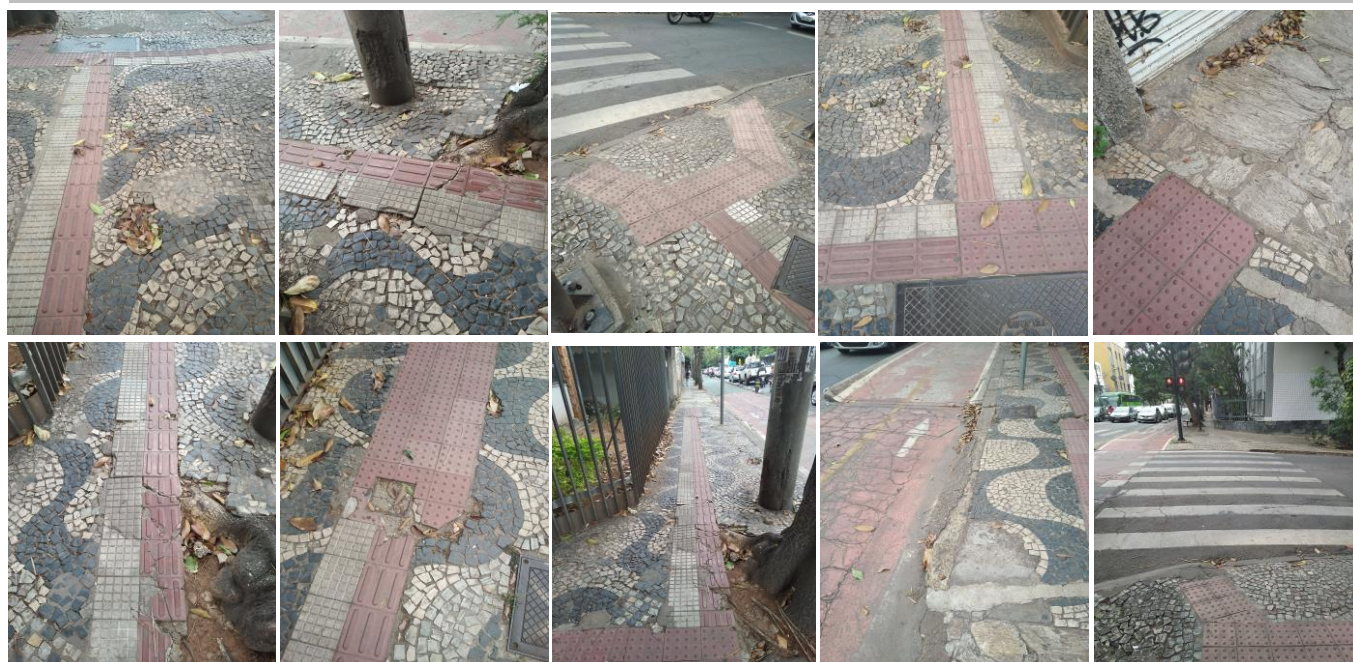
Fotos Complementares - Detalhes do Passeio

ID	Itens Avaliados	Respostas	Nota
P_7_1	Qual tipo do Rebaixo ?	Rebaixo Tipo 1 (trapézio)	0
P_7_1_1	Se for do Tipo 1, Passeio possui largura livre de 1,2 m ?	Sim	0
P_7_1_2	Se for do Tipo 1, O rebaixo tem abas conforme a norma ?	Não	-1
P_7_2	A rampa do rebaixo tem Inclinação da norma (8,33%) ?	Sim	0
P_7_3	O rebaixo possui piso tátil ?	Tem só piso de alerta	-1
P_7_3_1	O piso tátil de alerta e direcional do rebaixo está conforme a norma ?	Não	-1
P_8_1	O piso tátil está no eixo da faixa livre ?	Não	0
P_8_2	Se tem uma leve mudança de direção está conforme a norma ?	Sim	0
P_8_3	Se tem mudança de direção de 90º ou maior está conforme a norma ?	Sim	0
P_8_4	Se tem mudança de direção de três faixas direcionais está conforme a norma ?	Não	0
P_8_5	Se tem mudança de direção de quatro faixas direcionais está conforme a norma?	N.A	0
P_8_6	Tem piso tátil em pontos de ônibus conforme a norma?	N.A	0
P_8_7	O piso tátil tem conexão com os lotes vizinhos?	Sim	0

P_8_8	O piso tátil está em boas condições aparentes?	Não	0
P_8_9	O piso tátil apresenta desenho com bom senso?	Sim	0
P_13_1	Dispositivo de Drenagem está devidamente instalado e bem conservado?	0	0
P_13_2	Dispositivo de Drenagem oferece risco para caminamento seguro de pedestre?	0	0
