Diagnóstico da Calçada	Qualidade do Serviço	
Endereço: Av. Portugal, 2525	80	B
Data do Registro: 19/11/2019 10:51:41		
Num. Lote CTM: 200072400720

Diagnóstico da Calçada	Qualidade do Serviço		Complemento do Diagnóstico
Endereço: Av. Portugal, 2525 Data do Registro: 19/11/2019 10:51:41 Num. Lote CTM: 200072400720	80	B

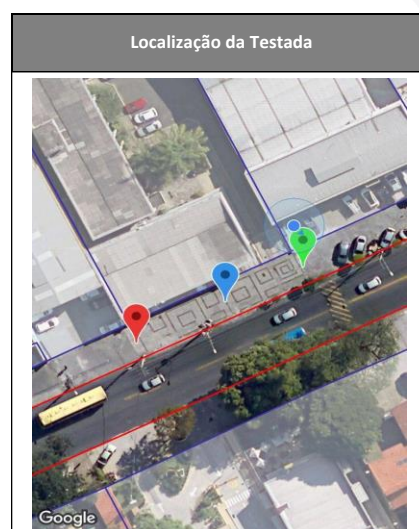
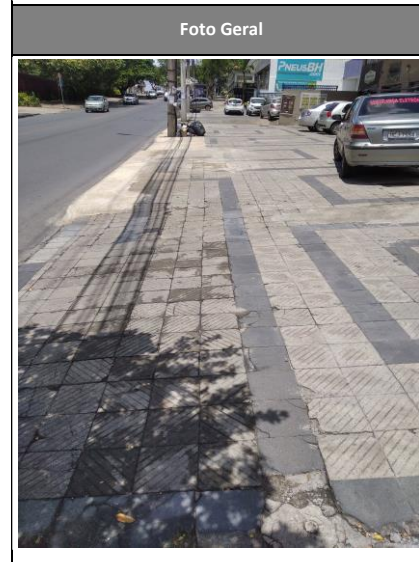
ID	Itens Avaliados	Respostas	Nota
P_1	O Mobiliário urbano está dentro da faixa de serviço de 70 cm ?	Sim	-
P_2	Qual a largura livre do Passeio ?	Acima de 1.50 m	10
P_3	Tipo de revestimento da calçada ?	Ladrilho Hidráulico	10
P_4	Existência de Buracos ?	Nenhum	10
P_5	Condições Gerais do Piso e meio-fio da calçada ?	Ótimo(a)	10
P_6	Presença de desníveis ?	Nenhum	10
P_7	Tem rebaixamento de calçada para Pedestre ?	Não	10
P_8	Possui piso tátil ao longo da Calçada ?	Não	-
P_9	A calçada Possui Rebaixamento de Veículos correto ?	Não	0
P_10	Existência de altura livre menor que 2,10 m ?	Não	-
P_11	O Passeio está no padrão da SMPU ?	Não	0
P_12	A testada possui prática de estacionamento sobre o passeio ?	Não	10
P_13	Existe algum dispositivo de Drenagem sobre a calçada ?	Não	0
P_14	Existe PED em frente a testada ?	Não	-
P_15	Existe FTP em frente a testada ?	Não	-
P_16	Classificação geral da calçada pelo pesquisador.	Ótimo(a)	10
