Lote 1 - Rota: Padre Pedro Pinto

FRATAR
ENGENHARIA CONSULTIVA

Diagnóstico da Calçada	Qualidade do Serviço	
Endereço: Rua Padre Pedro Pinto, 1410	80	B
Data do Registro: 22/11/2019 09:07:55		
Num. Lote CTM: 190428000300

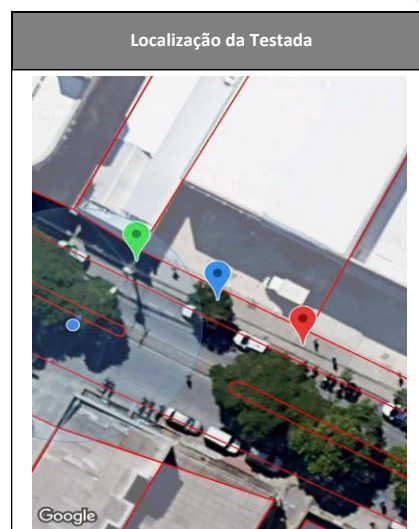
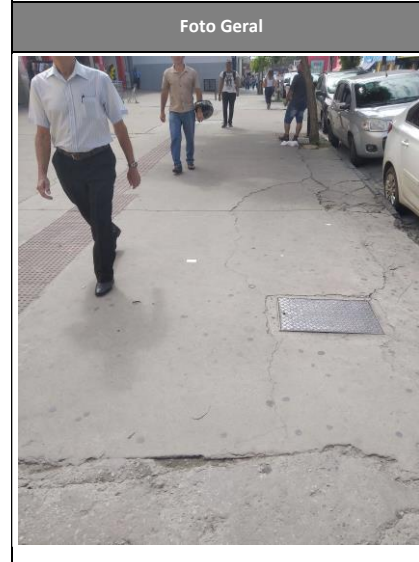
ID	Itens Avaliados	Respostas	Nota
P_1	O Mobiliário urbano está dentro da faixa de serviço de 70 cm ?	Sim	-
P_2	Qual a largura livre do Passeio ?	Acima de 1.50 m	10
P_3	Tipo de revestimento da calçada ?	Concreto	10
P_4	Existência de Buracos ?	Poucos	5
P_5	Condições Gerais do Piso e meio-fio da calçada ?	Regular	5
P_6	Presença de desníveis ?	Nenhum	10
P_7	Tem rebaixamento de calçada para Pedestre ?	Não	10
P_8	Possui piso tátil ao longo da Calçada ?	Sim	-
P_9	A calçada Possui Rebaixamento de Veículos correto ?	Sim	10
P_10	Existência de altura livre menor que 2,10 m ?	Não	-
P_11	O Passeio está no padrão da SMPU ?	Não	0
P_12	A testada possui prática de estacionamento sobre o passeio ?	Não	10
P_13	Existe algum dispositivo de Drenagem sobre a calçada ?	Não	0
P_14	Existe PED em frente a testada ?	Não	-
P_15	Existe FTP em frente a testada ?	Não	-
P_16	Classificação geral da calçada pelo pesquisador.	Ótimo(a)	10

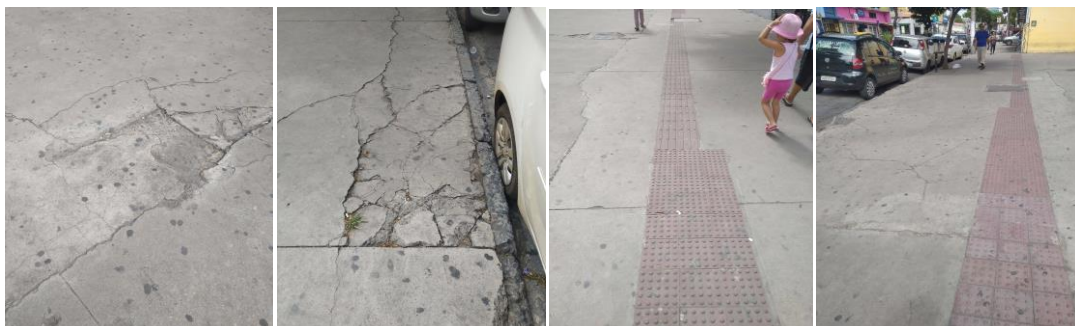
Fotos Complementares - Detalhes do Passeio

ID	Itens Avaliados	Respostas	Nota
P_7_1	Qual tipo do Rebaixo ?	0	0
P_7_1_1	Se for do Tipo 1, Passeio possui largura livre de 1,2 m ?	0	0
P_7_1_2	Se for do Tipo 1, O rebaixo tem abas conforme a norma ?	0	0
P_7_2	A rampa do rebaixo tem Inclinação da norma (8,33%) ?	0	0
P_7_3	O rebaixo possui piso tátil ?	0	0
P_7_3_1	O piso tátil de alerta e direcional do rebaixo está conforme a norma ?	0	0
P_8_1	O piso tátil está no eixo da faixa livre ?	Não	0
P_8_2	Se tem uma leve mudança de direção está conforme a norma ?	Não	0
P_8_3	Se tem mudança de direção de 90º ou maior está conforme a norma ?	0	0
P_8_4	Se tem mudança de direção de três faixas direcionais está conforme a norma ?	0	0
P_8_5	Se tem mudança de direção de quatro faixas direcionais está conforme a norma?	0	0
P_8_6	Tem piso tátil em pontos de ônibus conforme a norma?	N.A	0
P_8_7	O piso tátil tem conexão com os lotes vizinhos?	Sim	0
P_8_8	O piso tátil está em boas condições aparentes?	Sim	0

P_8_9	O piso tátil apresenta desenho com bom senso?	Sim	0
P_13_1	Dispositivo de Drenagem está devidamente instalado e bem conservado?	0	0
P_13_2	Dispositivo de Drenagem oferece risco para caminamento seguro de pedestre?	0	0
