Diagnóstico da Calçada	Qualidade do Serviço	
Endereço: Rua Rio Grande do Norte, 1069	75	B
Data do Registro: 14/11/2019 09:37:37		
Num. Lote CTM: 10129200130

Diagnóstico da Calçada	Qualidade do Serviço		Complemento do Diagnóstico
Endereço: Rua Rio Grande do Norte, 1069 Data do Registro: 14/11/2019 09:37:37 Num. Lote CTM: 10129200130	75	B

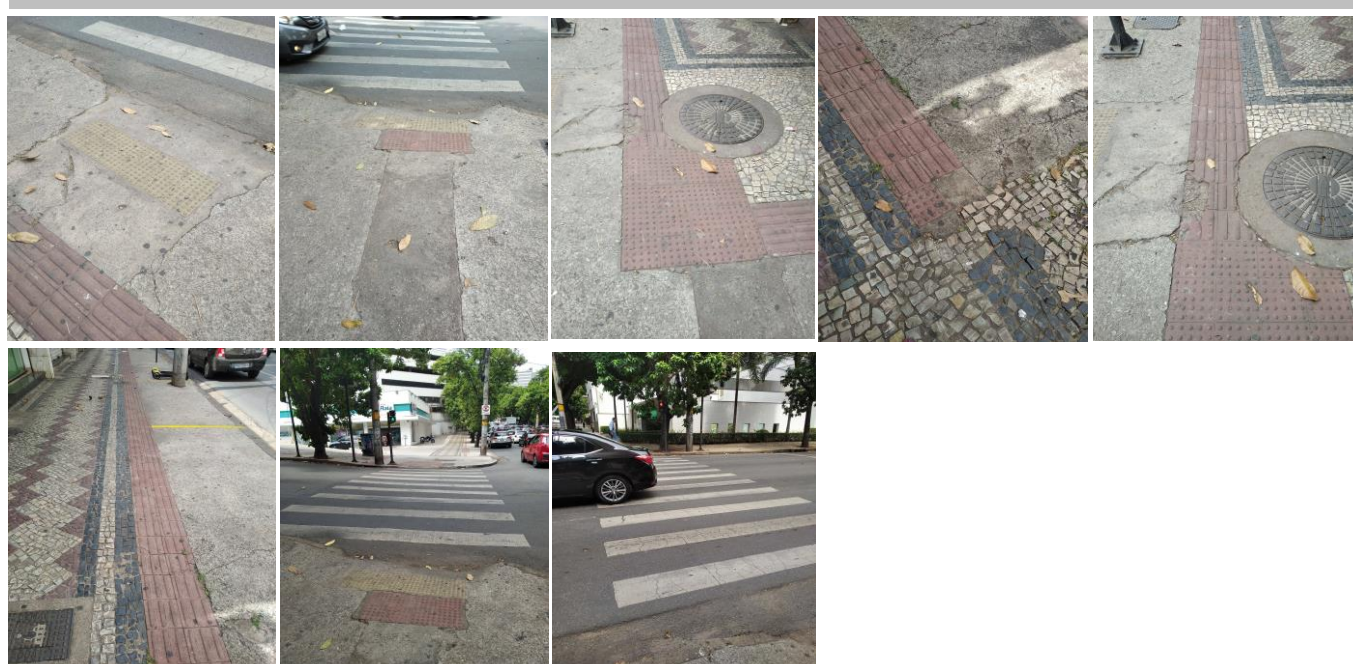
Fotos Complementares - Detalhes do Passeio

ID	Itens Avaliados	Respostas	Nota
P_1	O Mobiliário urbano está dentro da faixa de serviço de 70 cm ?	Sim	-
P_2	Qual a largura livre do Passeio ?	Acima de 1.50 m	10
P_3	Tipo de revestimento da calçada ?	Pedra Portuguesa	8
P_4	Existência de Buracos ?	Nenhum	10
P_5	Condições Gerais do Piso e meio-fio da calçada ?	Ótimo(a)	10
P_6	Presença de desníveis ?	Nenhum	10
P_7	Tem rebaixamento de calçada para Pedestre ?	Sim	10
P_8	Possui piso tátil ao longo da Calçada ?	Sim	-
P_9	A calçada Possui Rebaixamento de Veículos correto ?	N.A	0
P_10	Existência de altura livre menor que 2,10 m ?	Não	-
P_11	O Passeio está no padrão da SMPU ?	Não	0
P_12	A testada possui prática de estacionamento sobre o passeio ?	Não	10
P_13	Existe algum dispositivo de Drenagem sobre a calçada ?	Não	0
P_14	Existe PED em frente a testada ?	Não	-
P_15	Existe FTP em frente a testada ?	Sim	-
P_16	Classificação geral da calçada pelo pesquisador.	Ótimo(a)	10
