Diagnóstico da Calçada	Qualidade do Serviço	
Endereço: Av. Portugal, 909 Data do Registro: 19/11/2019 13:47:23 Num. Lote CTM: 200063600040	75	B

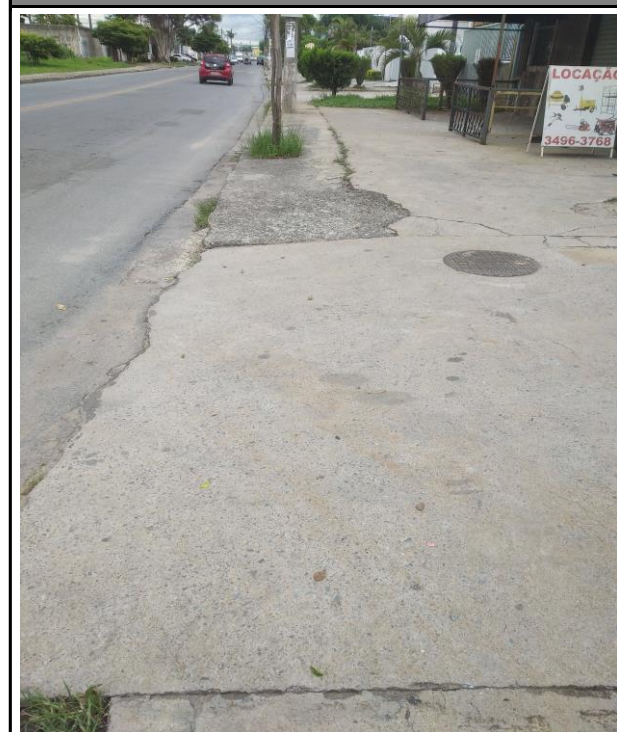
Foto Geral

ID	Itens Avaliados	Respostas	Nota
P_1	O Mobiliário urbano está dentro da faixa de serviço de 70 cm ?	Sim	-
P_2	Qual a largura livre do Passeio ?	Acima de 1.50 m	10
P_3	Tipo de revestimento da calçada ?	Concreto	10
P_4	Existencia de Buracos ?	Nenhum	10
P_5	Condições Gerais do Piso e meio-fio da calçada ?	Regular	5
P_6	Presença de desniveis ?	Nenhum	10
P_7	Tem rebaixamento de calçada para Pedestre ?	Não	10
P_8	Possui piso tátil ao longo da Calçada ?	Não	-
P_9	A calçada Possui Rebaixamento de Veiculos correto ?	Não	0
P_10	Existencia de altura livre menor que 2,10 m ?	Não	-
P_11	O Passeio está no padrao da SMPU ?	Não	0
P_12	A testada possui prática de estacionamento sobre o passeio ?	Não	10
P_13	Existe algum dispositivo de Drenagem sobre a calçada ?	Não	0
P_14	Existe PED em frente a testada ?	Não	-
P_15	Existe FTP em frente a testada ?	Não	-
P_16	Classificação geral da calçada pelo pesquisador.	Ótimo(a)	10
