Diagnóstico da Calçada	Qualidade do Serviço	
Endereço: Av. Andradas, s/nº	79	B
Data do Registro: 11/11/2019 10:41:02		
Num. Lote CTM: 10541300080

Diagnóstico da Calçada	Qualidade do Serviço		Complemento do Diagnóstico
Endereço: Av. Andradas, s/nº Data do Registro: 11/11/2019 10:41:02 Num. Lote CTM: 10541300080	79	B

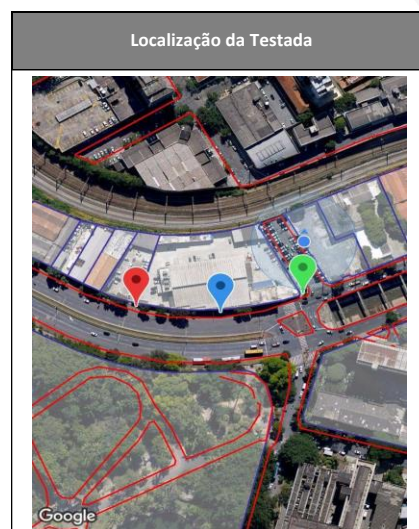
ID	Itens Avaliados	Respostas	Nota
P_1	O Mobiliário urbano está dentro da faixa de serviço de 70 cm ?	Sim	-
P_2	Qual a largura livre do Passeio ?	Acima de 1.50 m	10
P_3	Tipo de revestimento da calçada ?	Pedra Portuguesa	8
P_4	Existência de Buracos ?	Poucos	5
P_5	Condições Gerais do Piso e meio-fio da calçada ?	Ótimo(a)	10
P_6	Presença de desníveis ?	Nenhum	10
P_7	Tem rebaixamento de calçada para Pedestre ?	Sim	9
P_8	Possui piso tátil ao longo da Calçada ?	Sim	-
P_9	A calçada Possui Rebaixamento de Veículos correto ?	Sim	10
P_10	Existência de altura livre menor que 2,10 m ?	Não	-
P_11	O Passeio está no padrão da SMPU ?	Não	0
P_12	A testada possui prática de estacionamento sobre o passeio ?	Não	10
P_13	Existe algum dispositivo de Drenagem sobre a calçada ?	Sim	0
P_14	Existe PED em frente a testada ?	Não	-
P_15	Existe FTP em frente a testada ?	Sim	-
P_16	Classificação geral da calçada pelo pesquisador.	Ótimo(a)	10
