Diagnóstico da Calçada	Qualidade do Serviço	
Endereço: Av. Brigadeiro Eduardo Gomes, s/nº	<b>70</b>	<b>C</b>
Data do Registro: 13/11/2019 13:29:06		
Num. Lote CTM: 130100200160

Diagnóstico da Calçada	Qualidade do Serviço		Complemento do Diagnóstico
Endereço: Av. Brigadeiro Eduardo Gomes, s/nº Data do Registro: 13/11/2019 13:29:06 Num. Lote CTM: 130100200160	70	C

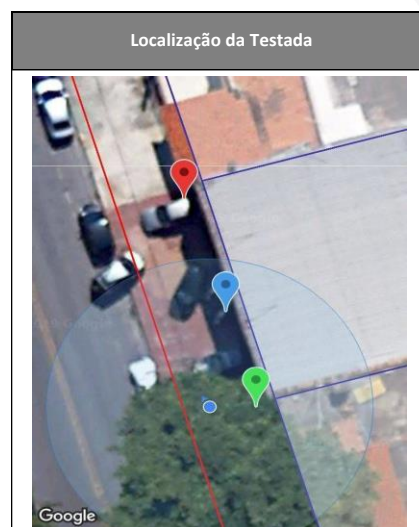
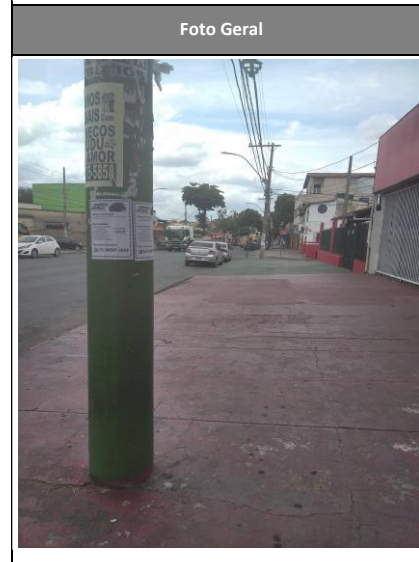
ID	Itens Avaliados	Respostas	Nota
P_1	O Mobiliário urbano está dentro da faixa de serviço de 70 cm ?	Não	-
P_2	Qual a largura livre do Passeio ?	Acima de 1.50 m	10
P_3	Tipo de revestimento da calçada ?	Concreto	10
P_4	Existência de Buracos ?	Nenhum	10
P_5	Condições Gerais do Piso e meio-fio da calçada ?	Regular	5
P_6	Presença de desníveis ?	Nenhum	10
P_7	Tem rebaixamento de calçada para Pedestre ?	Não	10
P_8	Possui piso tátil ao longo da Calçada ?	Não	-
P_9	A calçada Possui Rebaixamento de Veículos correto ?	Não	0
P_10	Existência de altura livre menor que 2,10 m ?	Não	-
P_11	O Passeio está no padrão da SMPU ?	Não	0
P_12	A testada possui prática de estacionamento sobre o passeio ?	Não	10
P_13	Existe algum dispositivo de Drenagem sobre a calçada ?	Não	0
P_14	Existe PED em frente a testada ?	Não	-
P_15	Existe FTP em frente a testada ?	Não	-
P_16	Classificação geral da calçada pelo pesquisador.	Regular	5
